# Kartlegging av kritiske punkt i bekker og vassdrag

## Skiptvet kommune

Kartlegging av kritiske punkt i bekker og vassdrag, i henhold til NVEs veileder 3/2015 *Flaumfare langs bekker, råd og tips om kartlegging*

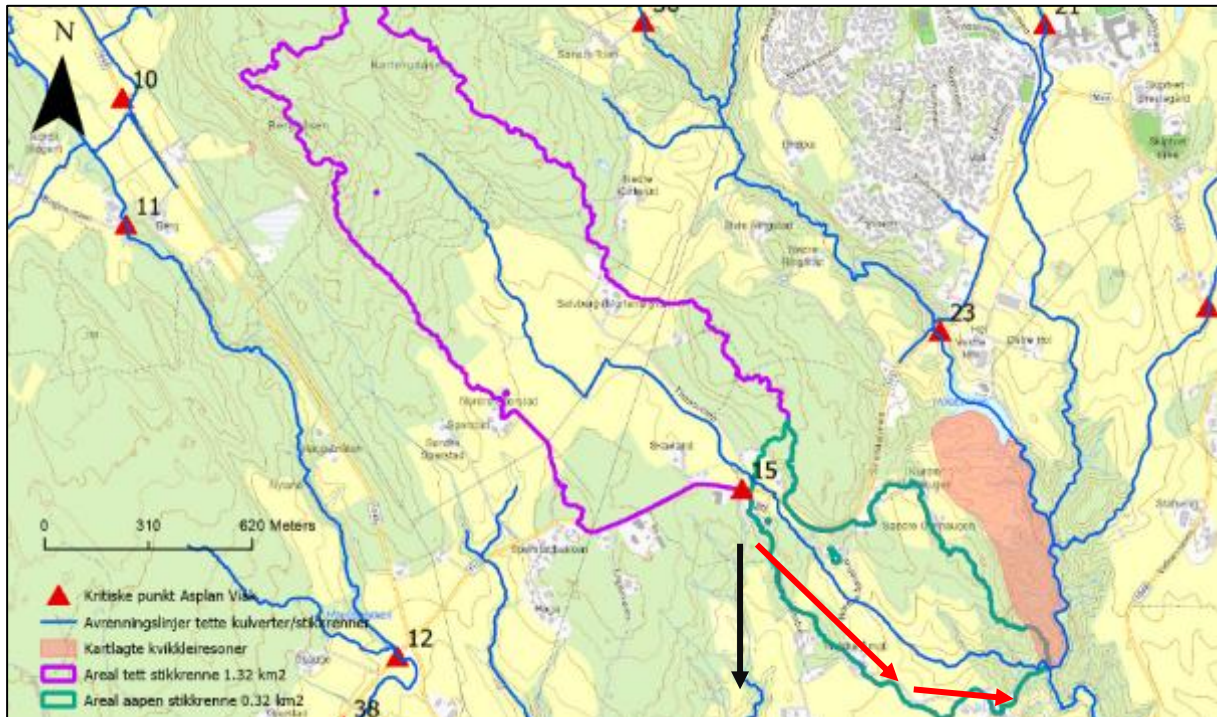
Figur 2-1. Eksempel på endret tilsigsareal som følge av tett kulvert (kritisk punkt 15 ved kryss Svinndalveien - Thonsveien). Ved tett kulvert i kritisk punkt 15 vil ikke flomvann følge bekken trase (sort pil), men finne vei sørvest mot ravinedal (rød pil) med kartlagt kvikkleiresone. Flomvann fra denne avrenningslinjen øker fra 0,32 km<sup>2</sup> til 1,32 km<sup>2</sup> ved tett kulvert.

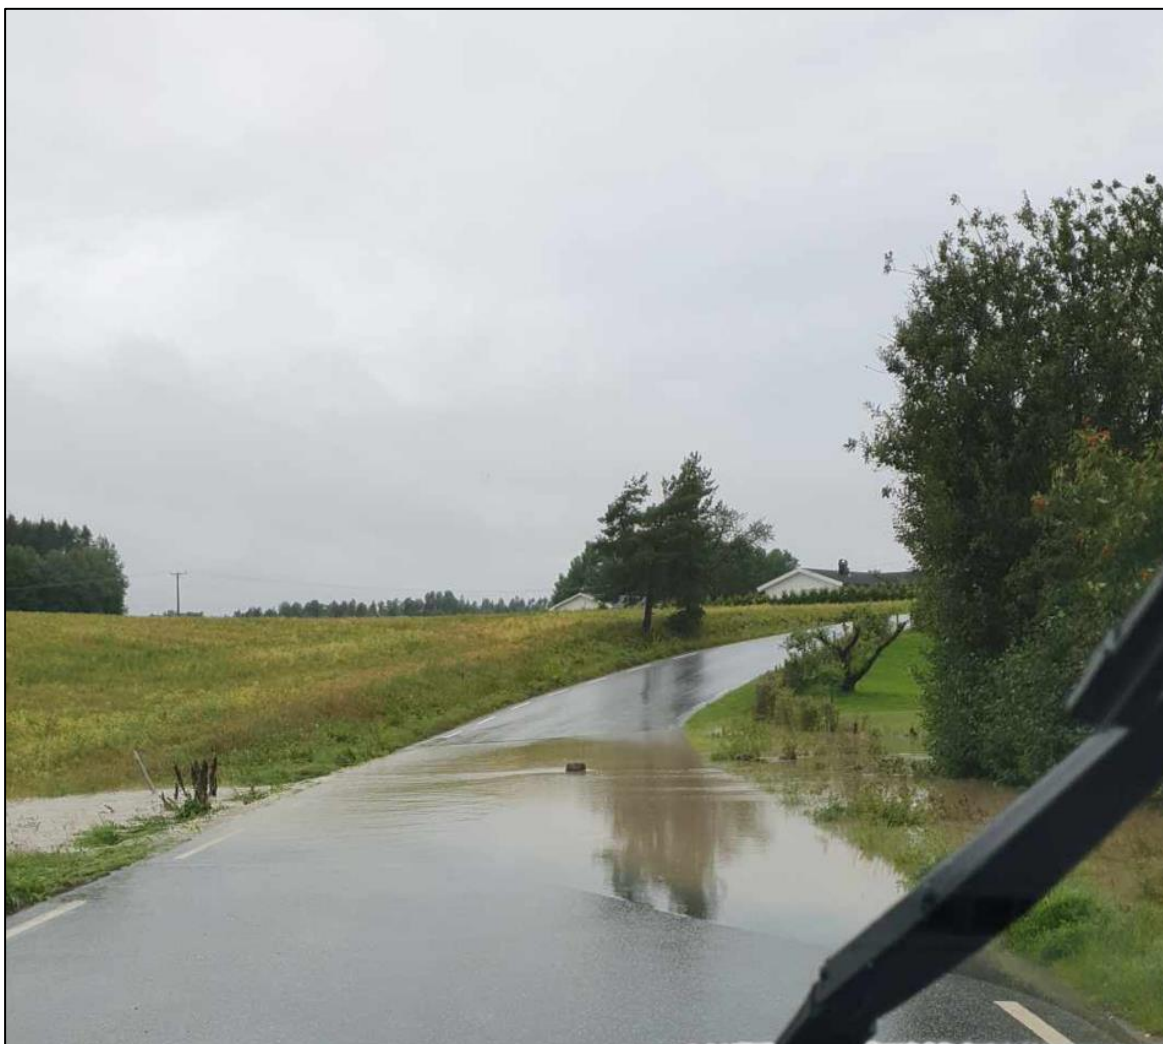
Dette ser vi også på befaring, at bekkene følger tydelige løp med helning i bekkens lengderetning. Bildet fra kritisk punkt 24 i Hoelsbekken under ekstremværet Hans (Figur 3-2) er et godt eksempel på at flomvannet finner tilbake til bekket på nedstrøms side av veien. Veien kan få skader når vann renner over veien, som følge av erosjon og vanninntrengning i veikroppen. Dersom vann som renner over veien under en flomhendelse fører til behov for vedlikehold av veien, anbefales det å øke kulvertens kapasitet, ev. bygge en robust flomvei. I lengden er forebyggende tiltak billigere enn kontinuerlig opprydding og vedlikehold.

Figur 3-2. Flomvei over Vidnesveien. Innløp til høyre i bildet. Bilde tatt under ekstremværet Hans, ved kritisk punkt 24. Foto: Live Norevik Roberg

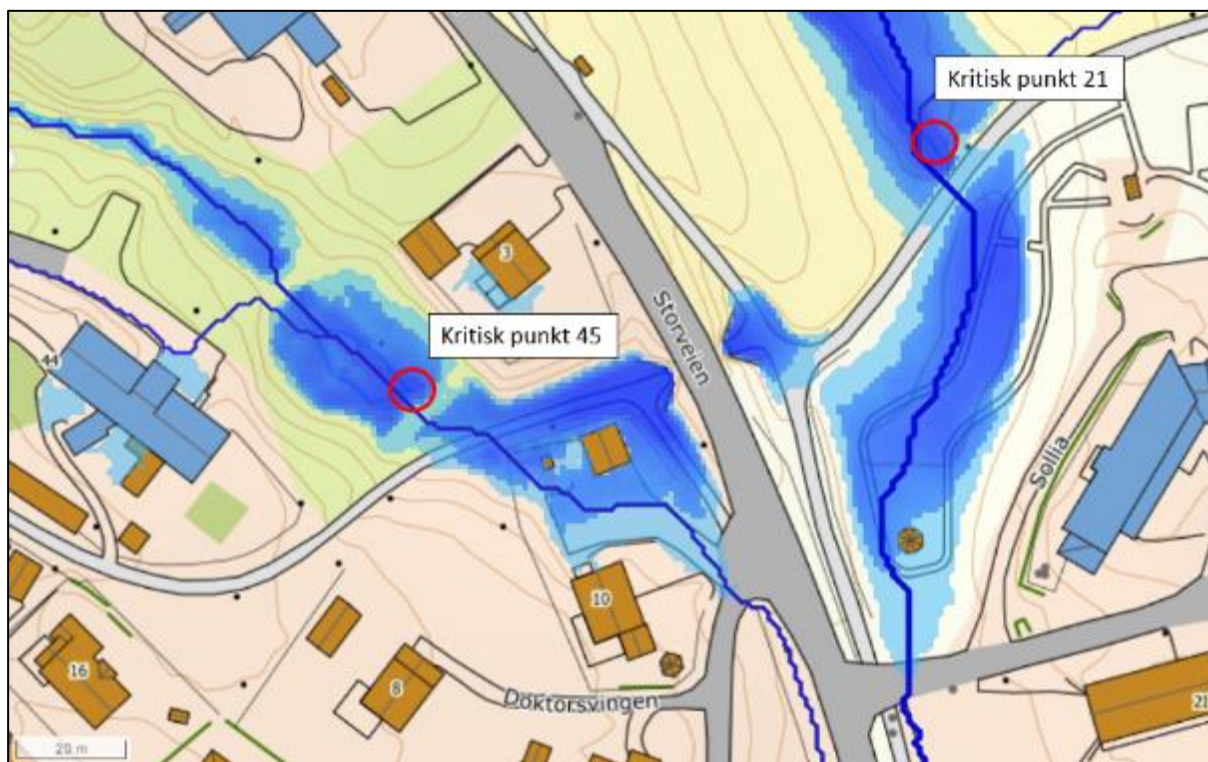
Et unntak til denne generelle observasjonen om at flomveien går rett tilbake til bekken er områder der kulvertene strekker seg over lange avstander, og i urbane områder (sentrumsområdet). Området rundt Sansehagen (Sollia) er et godt eksempel på at flomvann i flomvei ikke alltid går direkte tilbake til bekken. Figur 3-3 viser resultatet av flomveisanalyse ved Sansehagen. Blå arealer viser til lavpunkter som fylles opp av vann dersom kulvertene med innløp i kritisk punkt 21 og 45 har for liten kapasitet. Figur 3-4 viser samme området, oversvømt under ekstremværet Hans i august 2023. Det anbefales å se på dette området spesifikt, ved å utføre beregninger og se på tiltak som vil bidra til å redusere sannsynligheten for skader her ved kommende flomhendelser.

Figur 3-3. Flomveisanalyse ved Sansehagen (Sollia). Blå arealer viser til lavpunkter der vann samles opp når kulvertene har for liten kapasitet

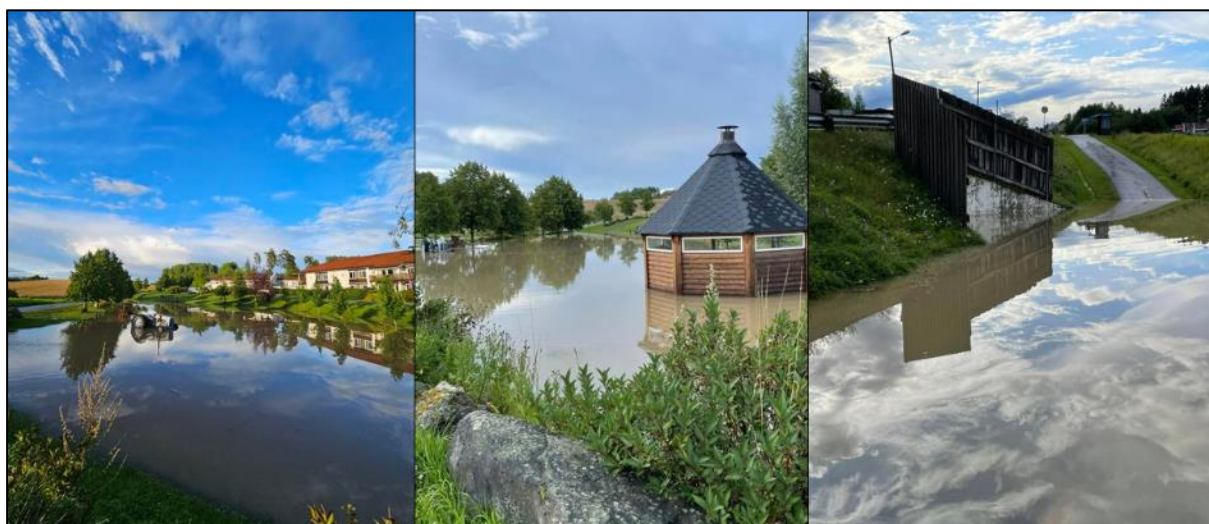
Figur 3-4. Bilder som viser området ved Sansehagen under ekstremværet Hans, i august 2023.

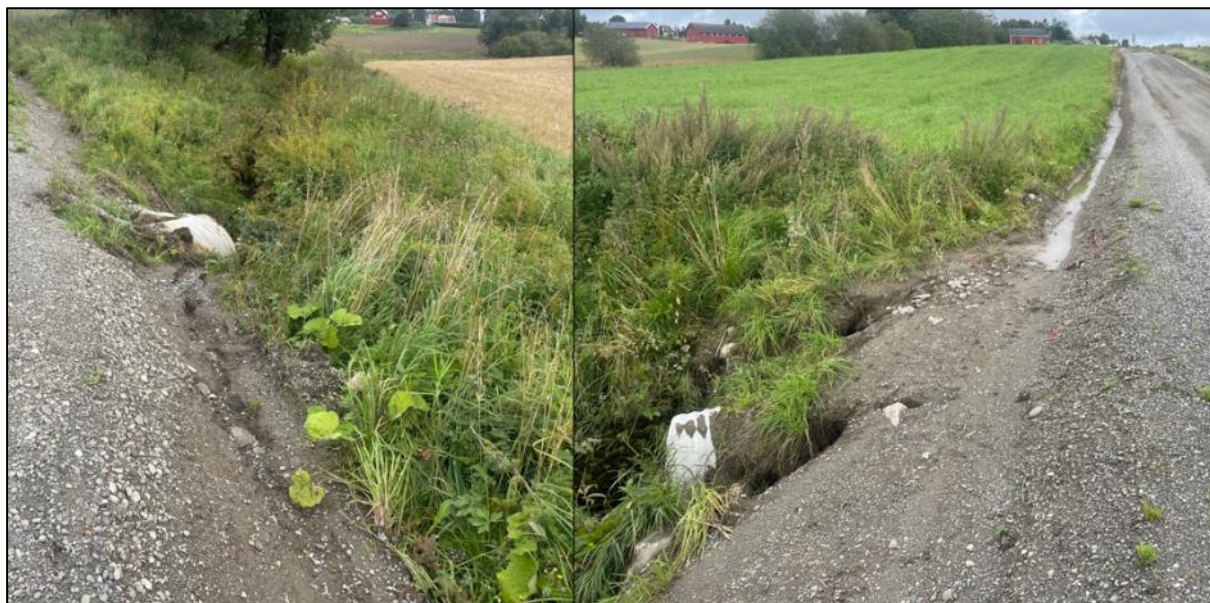
Befaringen viser noen erosjonssår langs veiskulder og i bekkeløp, se Figur 3-5. Erosjonssår er omtalt spesifikt i vedlegg 3 og 4, til de kritiske punktene det gjelder. Erosjon av masser fra vei er uheldig, både fordi det gir skader i veien, men også fordi de eroderte massene ofte finner veien til bekkene, der de avlagres. Avlagring av masser vil over tid redusere

*Figur 3-5. Kritisk punkt 8 Dyrbekkveien, er et godt eksempel på erosjon av veiskulder der massene ledes til bekk. Når massene ledes til bekk vil de bidra til å redusere arealet som er tilgjengelig for vann, noe som kan føre til oversvømmelser.*

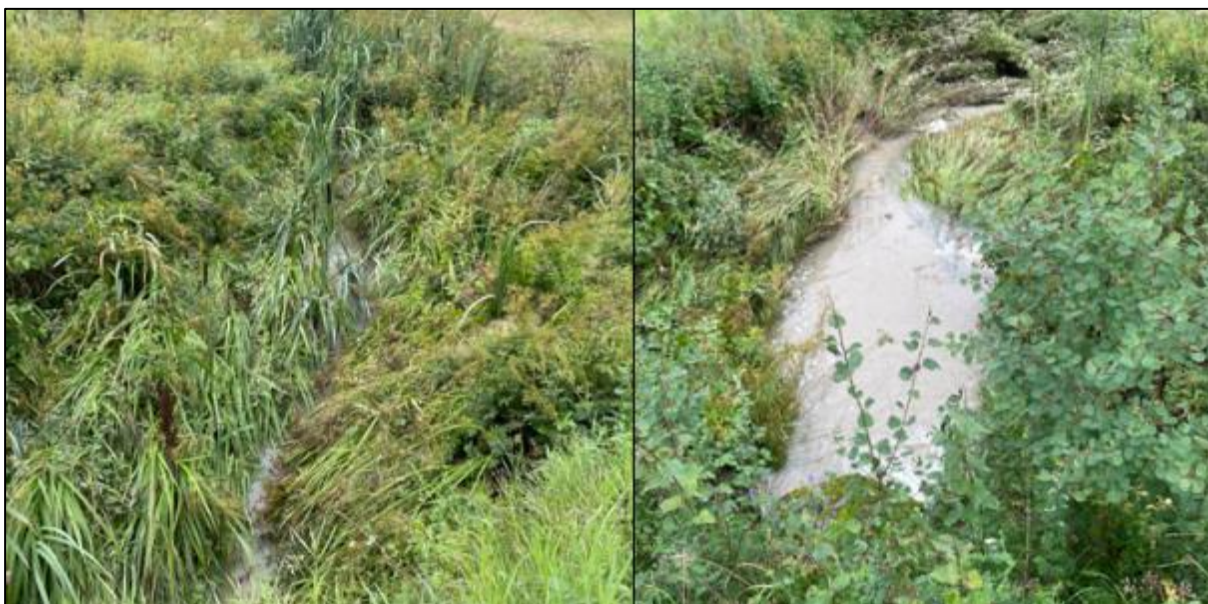
Bildene i Vedlegg 4 viser også en del gjengrodde bekkeløp. Et eksempel vises i Figur 3-6, fra kritisk punkt nr. 29. Kantvegetasjon er viktig og skal av flere årsaker, herunder binding av jord og bidrag til redusert erosjonsfare, ivaretas, men det er også god nytte i å skånsomt renske selve bekkeløpene slik at de opprettholder en kapasitet for flomvann.

Figur 3-6. Mye vegetasjon i bekkeløp, kritisk punkt nr. 29. Libru - Rødsbekken

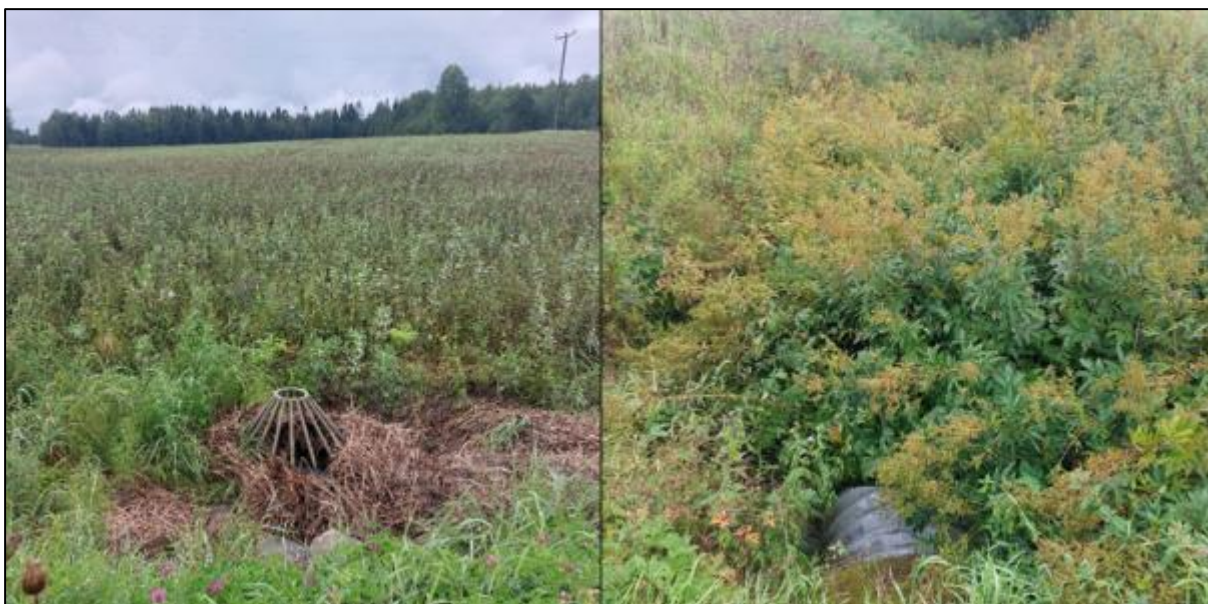
Flere steder er kum koblet til kulvert under vei, se Figur 3-7 for eksempel. En jordbruksrist har en kapasitet på ca. 25 l/s, og kummens rist vil ofte være førende for kulvertens kapasitet. 25 l/s er lite under store nedbørhendelser, og vi må anta at flomvann går i flomvei der det ligger kum ved innløp. Det anbefales åpent inntaksordning for kulvert der dette er mulig.

Figur 3-7. Eksempel på kum ved innløp. Det er kummen og ikke røret som definerer kapasitet. Dette er ved kritisk punkt 5, Langliveien

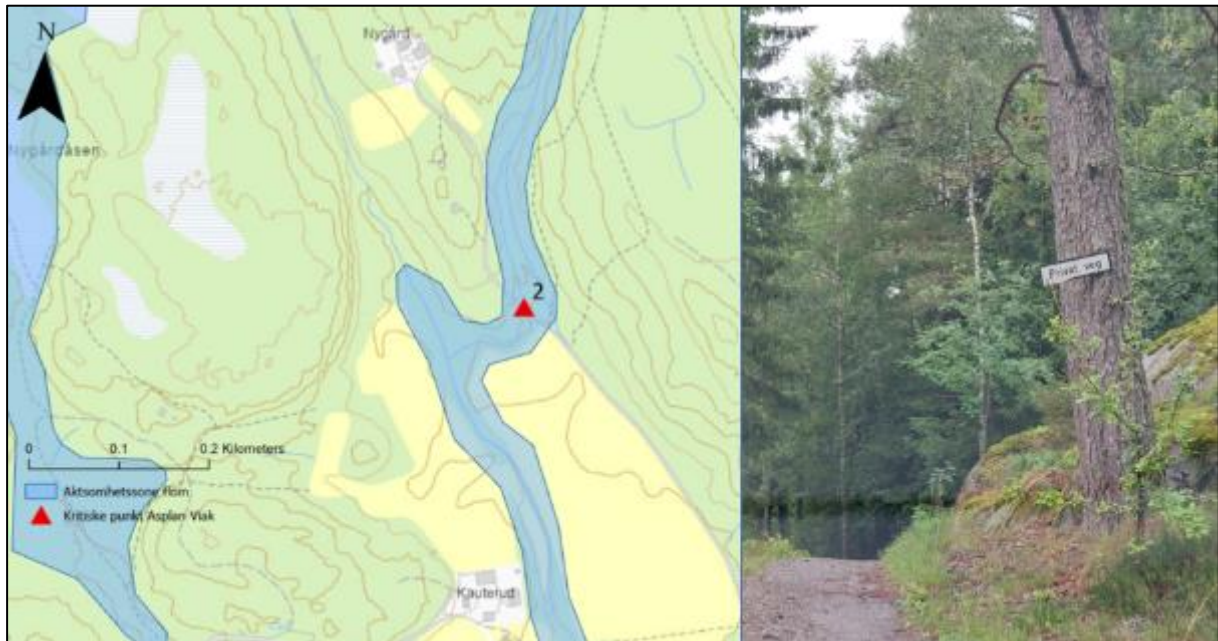
## KRITISK PUNKT 2. Kvislerveien

Kommentar fra befaring: Punktet ligger i kildeområdet til Haugsbekken. Punktet ble ikke befart pga. privat vei. Bilder er derfor oversendt av kommunen.

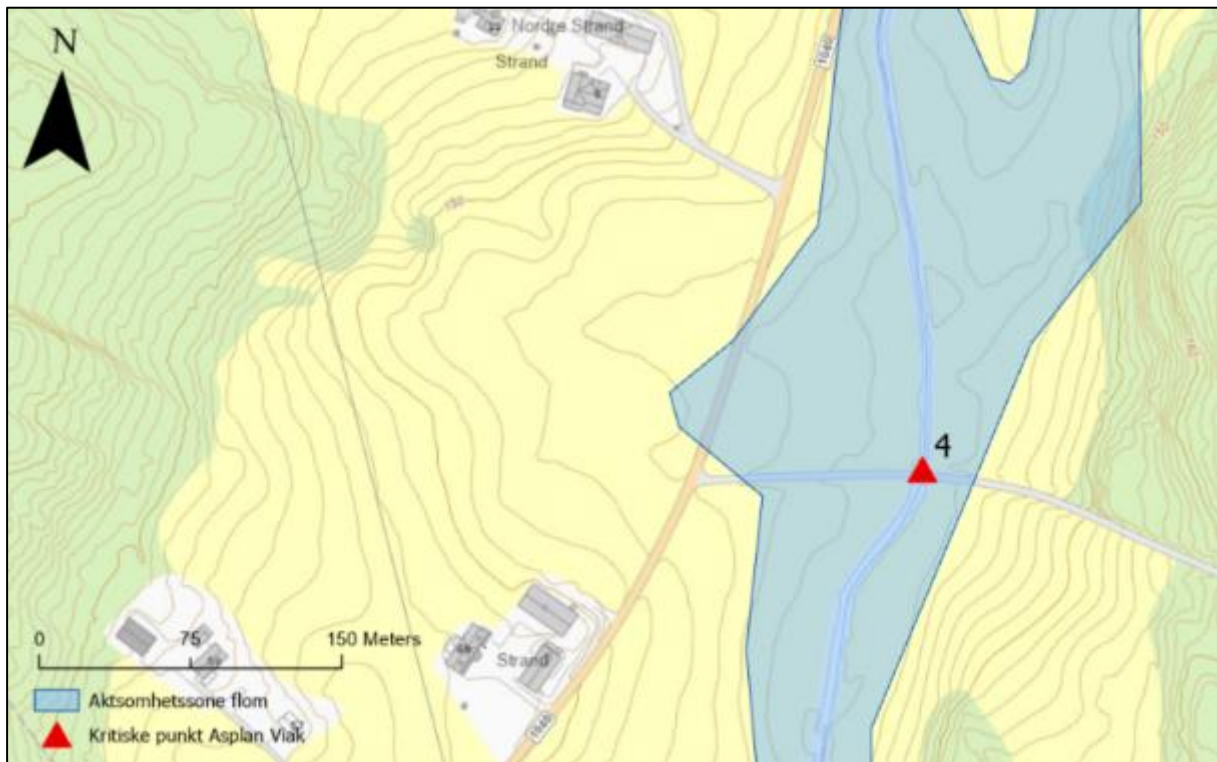
#### KRITISK PUNKT 4. Gårdsvei via Langliveien

Kommentar fra befaring: Det er lagt ned flomløp til venstre for kulverten, sett medstrøms.

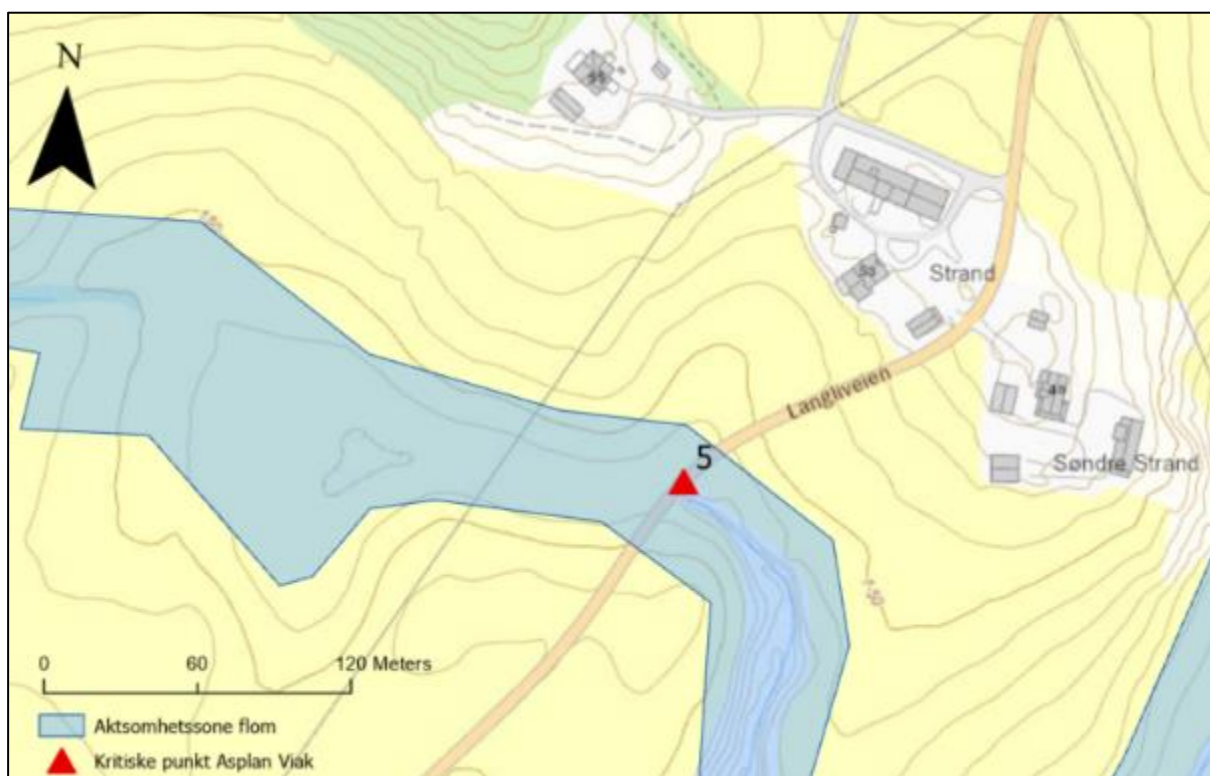
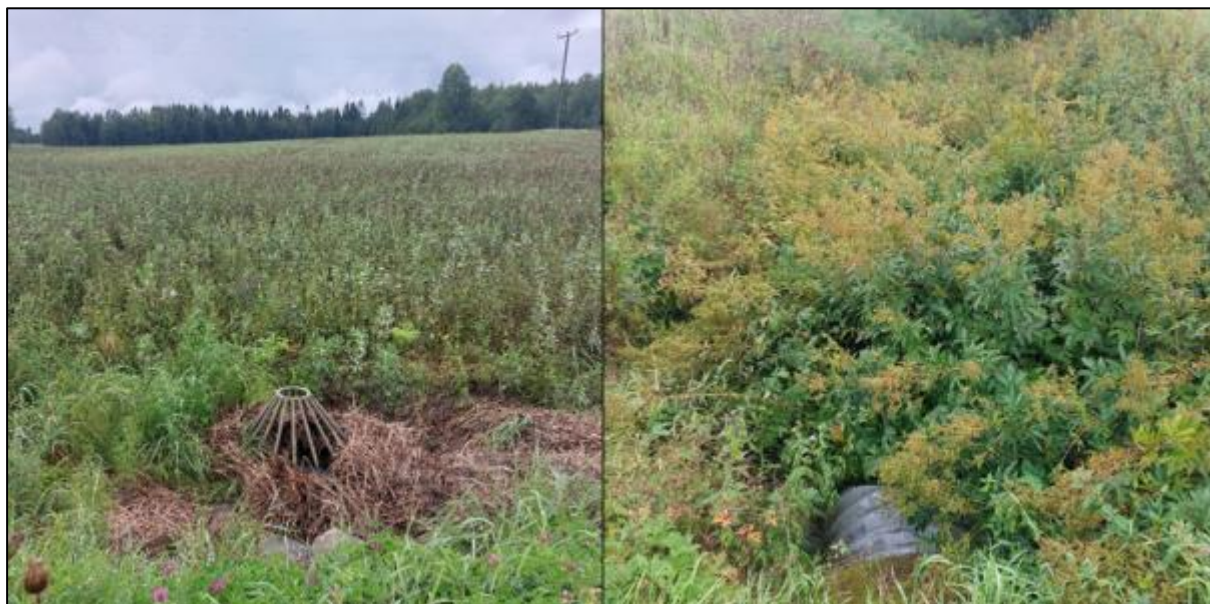
## KRITISK PUNKT 5. Langliveien

Kommentar fra befaring: Innløpskum. Risten er delvis gjentettet. For å opprettholde kummens kapasitet bør vedlikehold i form av rensk utføres etter store nedbørhendelser. Dersom kummen ikke har kapasitet til flomvann, vil flomveien gå over veien og tilbake til bekken på nedstrøms side. Overtopping kan føre til erosjon i veien.

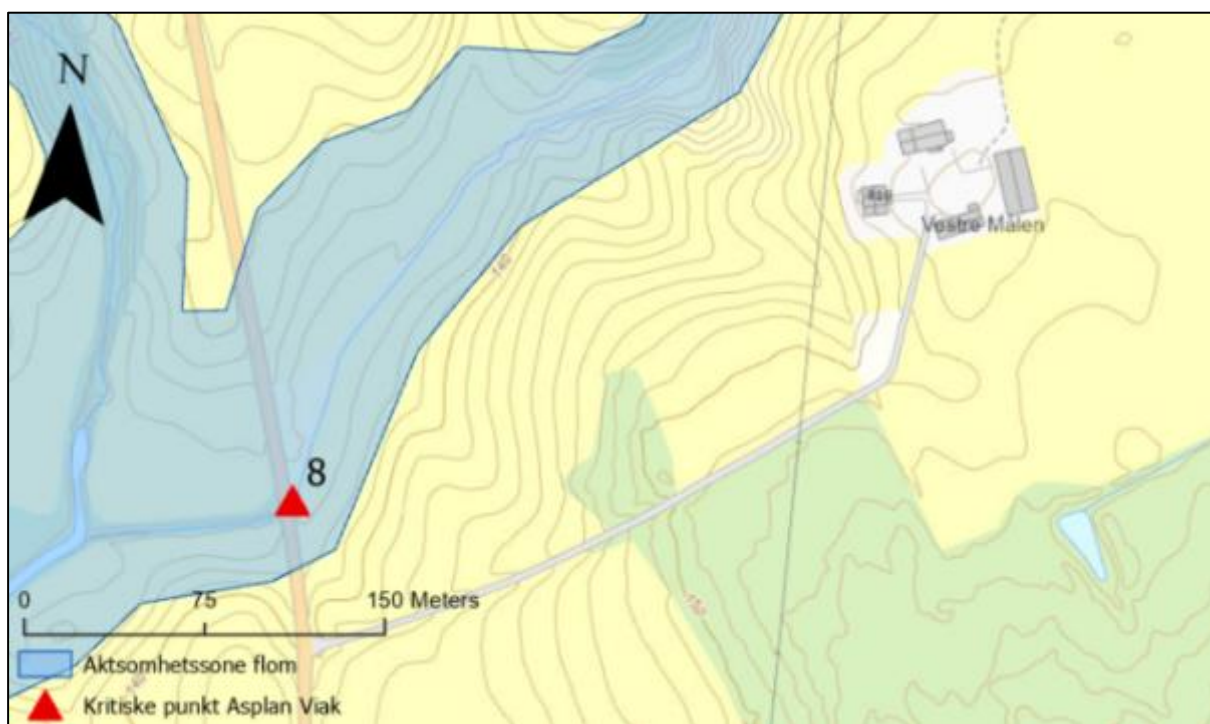
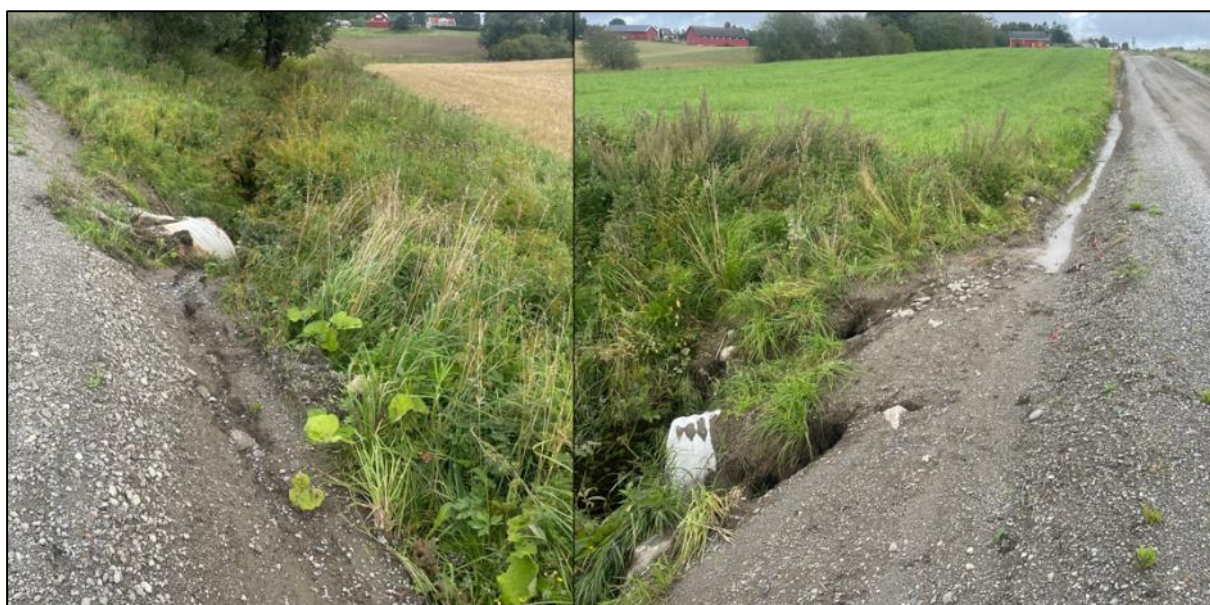
## KRITISK PUNKT 8. Dyrbekkveien

Kommentar fra befaring: Det er tydelige tegn til erosjon rundt utløpet (høyre bilde). Det er i tillegg tegn til erosjon i vegskulder, både på inn- og utløpside. Massene som eroderes fra veien ledes til bekken. Avlagring av masser i bekken vil redusere bekkens kapasitet til vann under store nedbør- og flomhendelser.

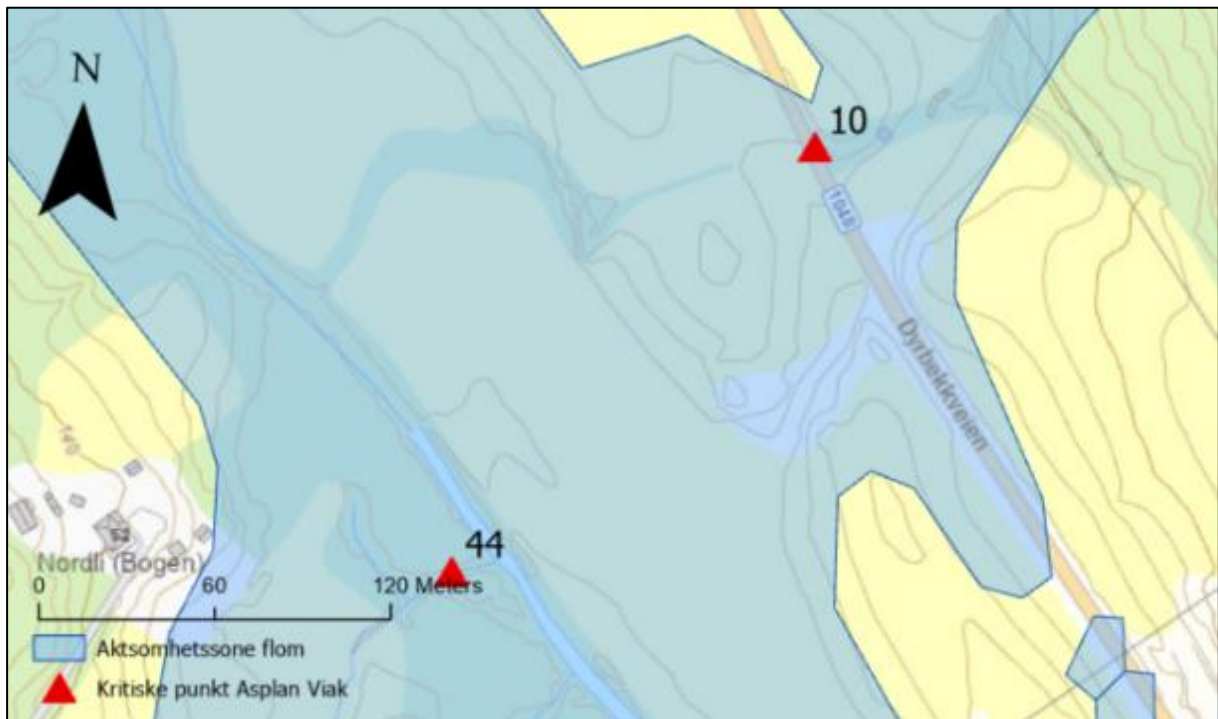
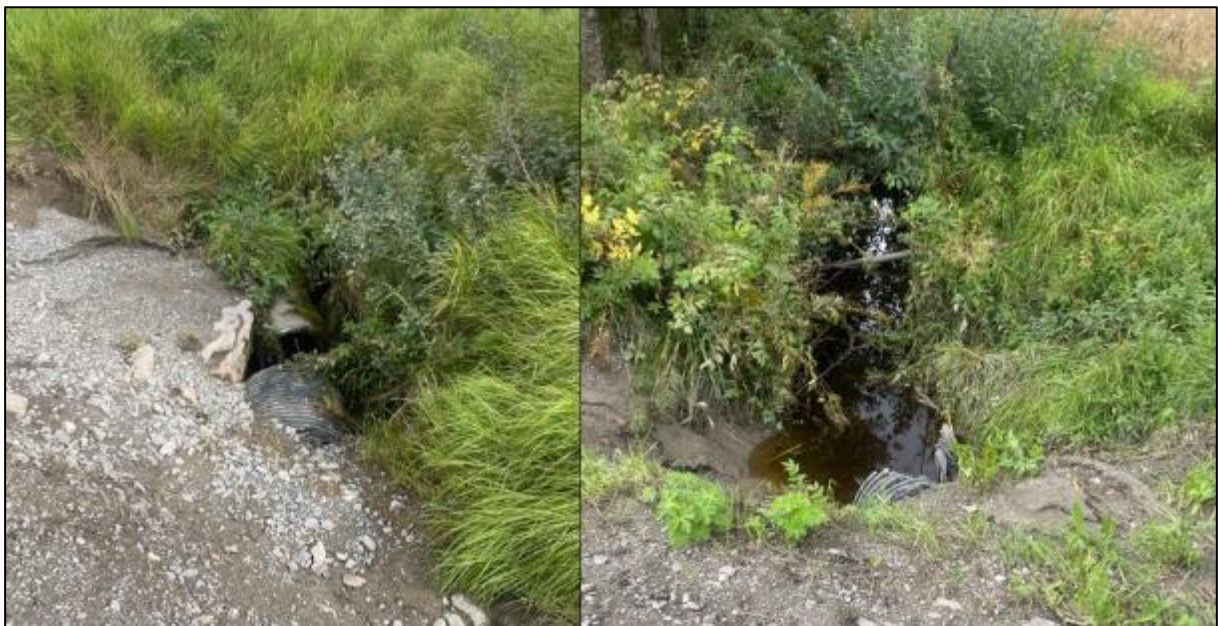
## KRITISK PUNKT 10. Dyrbekkveien

Kommentar fra befaring: Noe eroderte masser i bekkeløpet ved inn -og utløp.

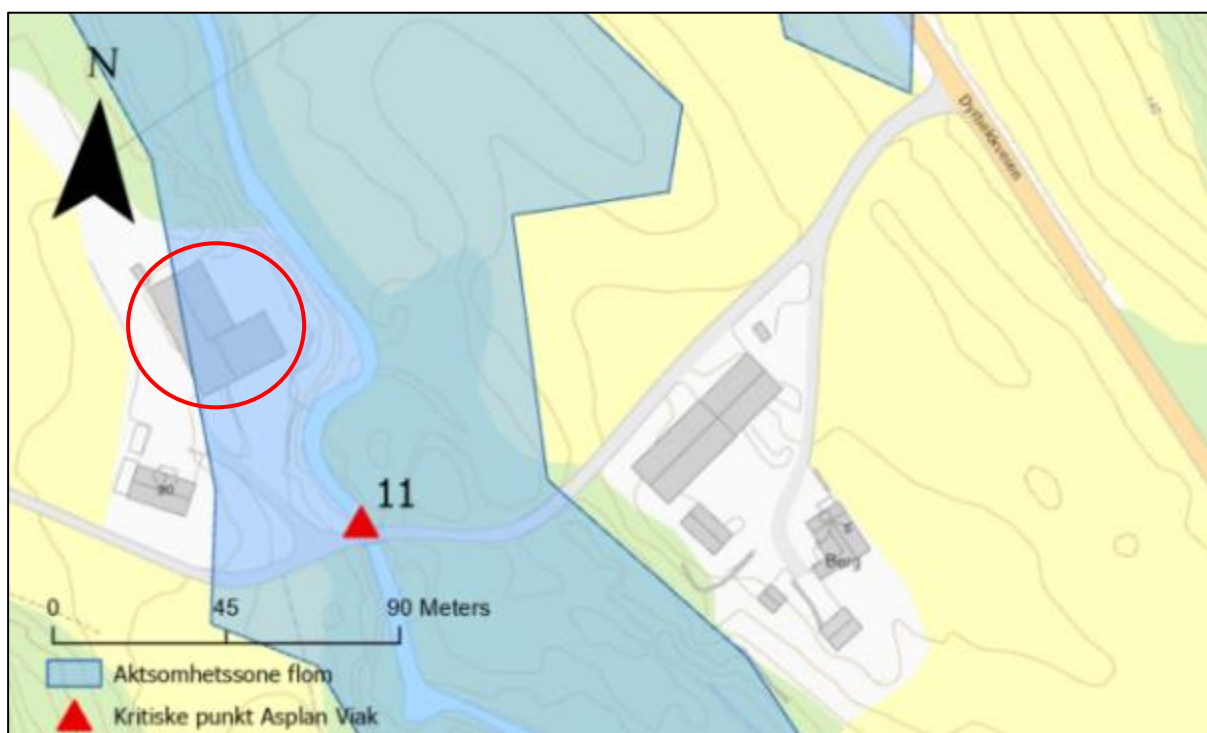
## KRITISK PUNKT 11. Bogenveien

Kommentar fra befaring: Bygg i aktsomhetssone flom (se rød ring i kart over). Aktsomhetssone flom betyr ikke at det er flomfare, men at det *kan* være det. Asplan Viak snakket med naboer her i forbindelse med befaringen, som forteller at bekken responderer raskt på nedbør. Det var på befaringsdagen tydelige erosjonssår ved venstre brukar, nedstrøms side.

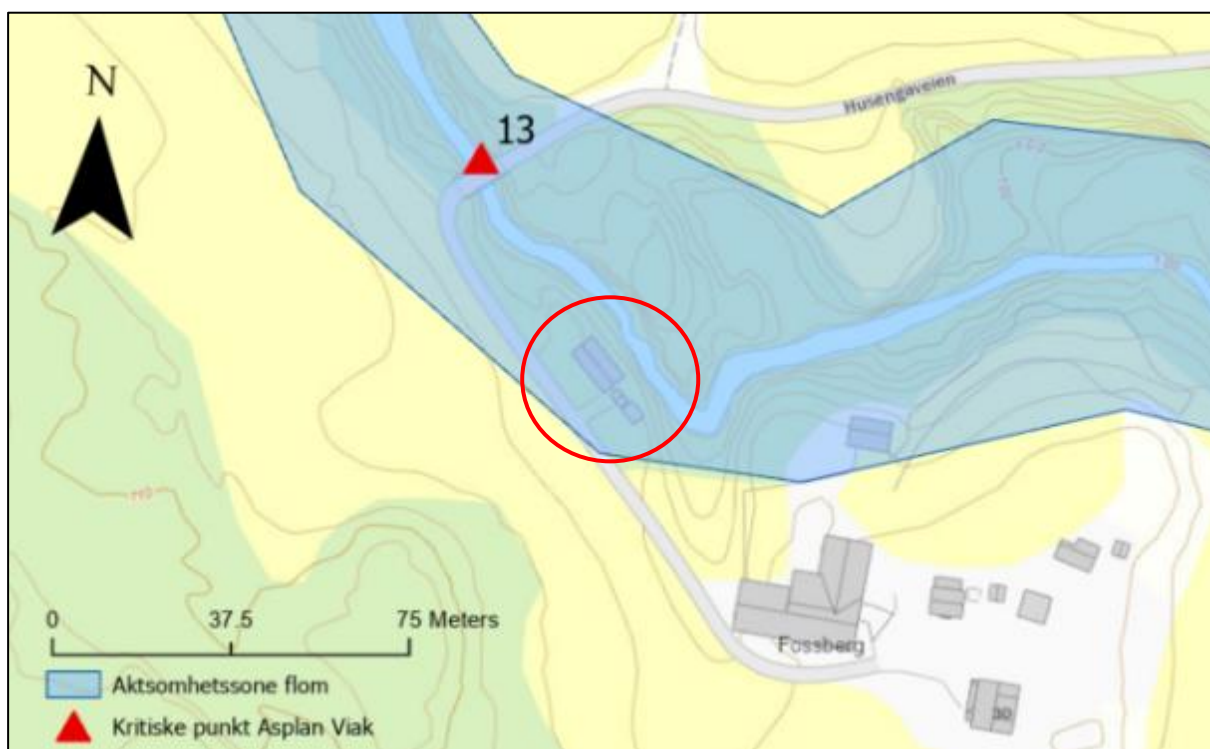
### KRITISK PUNKT 13. Husengaveien

Kommentar fra befaring: Bru. Bygg i aktsomhetszone flom (se rød ring i kart over). Aktsomhetszone flom betyr ikke at det er flomfare, men at det *kan* være det.

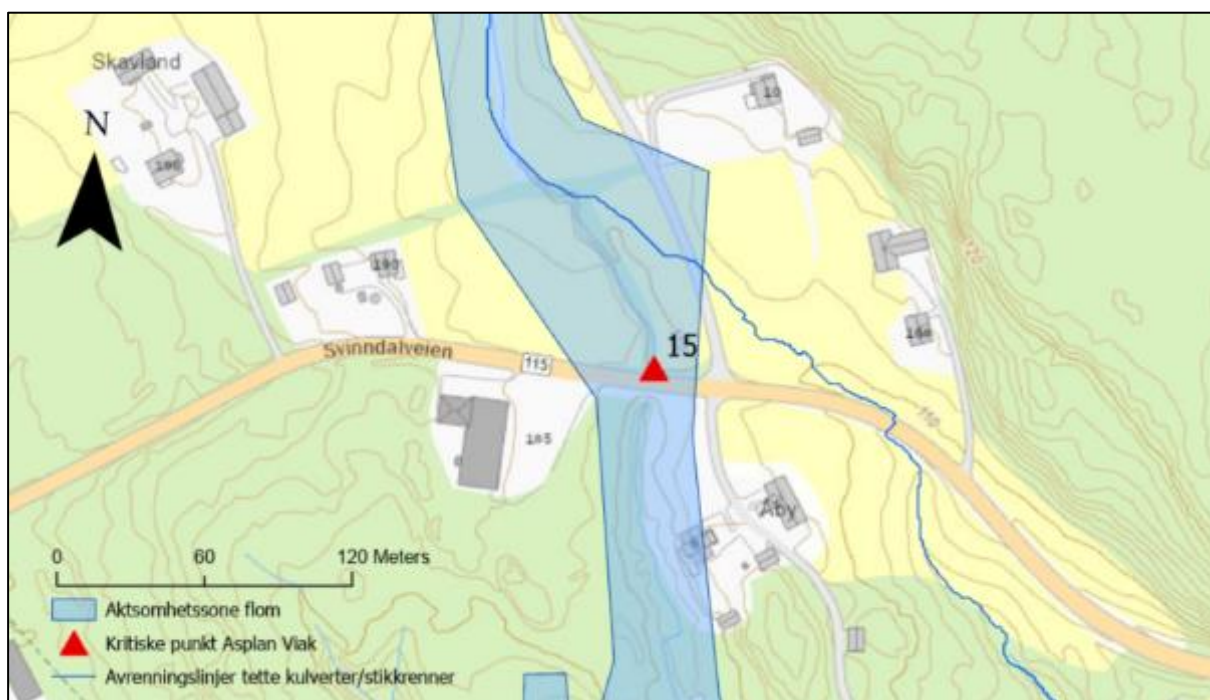
## KRITISK PUNKT 15. Svinndalveien

Kommentar fra befaring: Snakket med nabo som aldri hadde opplevd mye oppdemming av vann rett oppstrøms stikkrenna. Naboen fortalte at det var mer vanlig med oppsamling av vann lenger opp, rundt punktet der avrenningsanalysen viser at vann ved store nedbørhendelser kan finne vei mot nedbørfelt i øst.

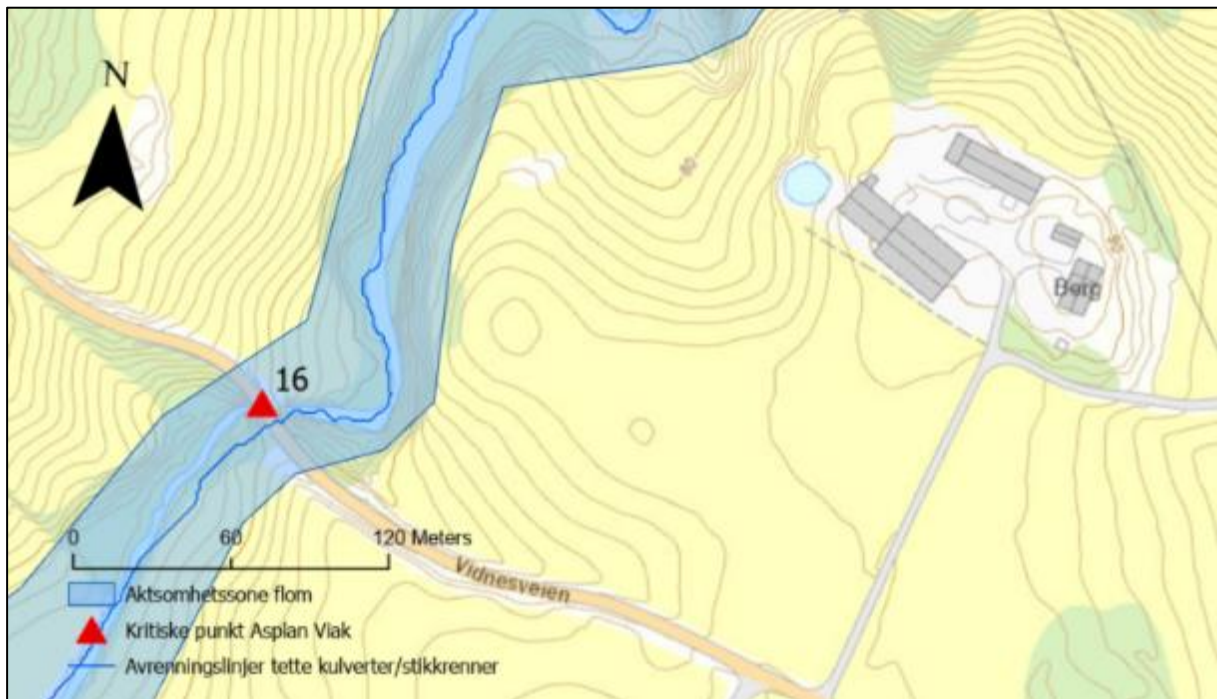
### KRITISK PUNKT 16. Vidnesveien

Kommentar fra befaring: Mye vegetasjon og vanskelig å se inn- og utløp.

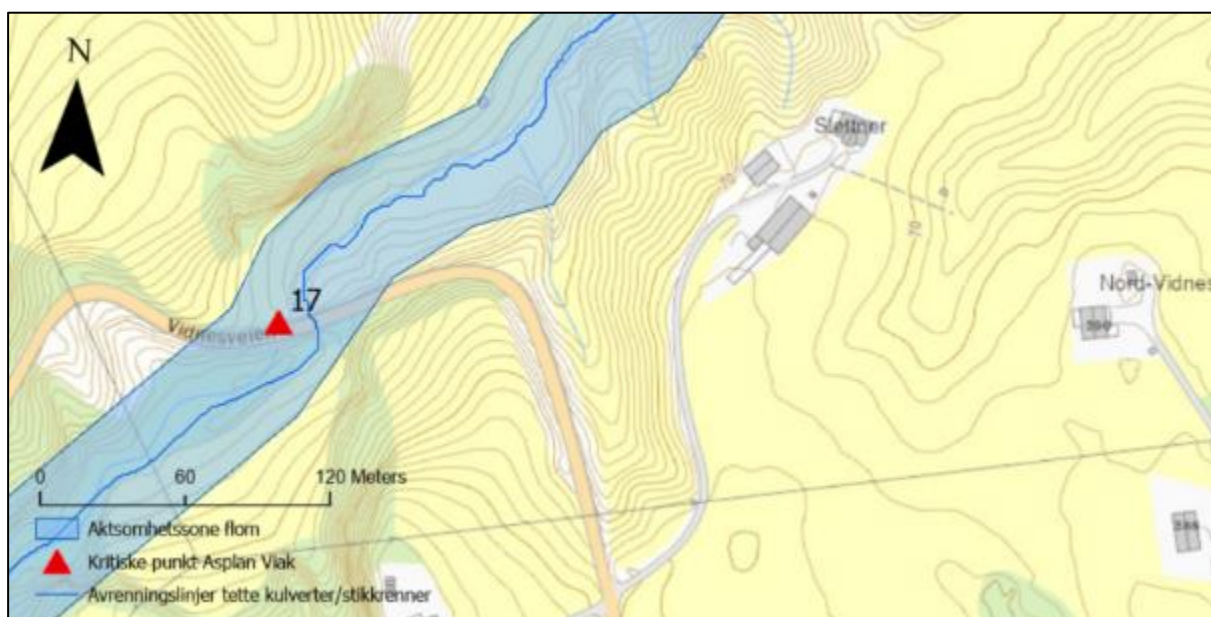
## KRITISK PUNKT 17. Vidnesveien

Kommentar fra befaring: Høy fylling. Inn- og utløp ikke inspisert. Ifølge vegkart ligger det en 20 meter lang kulvert i stål, med diameter 1000 mm her.

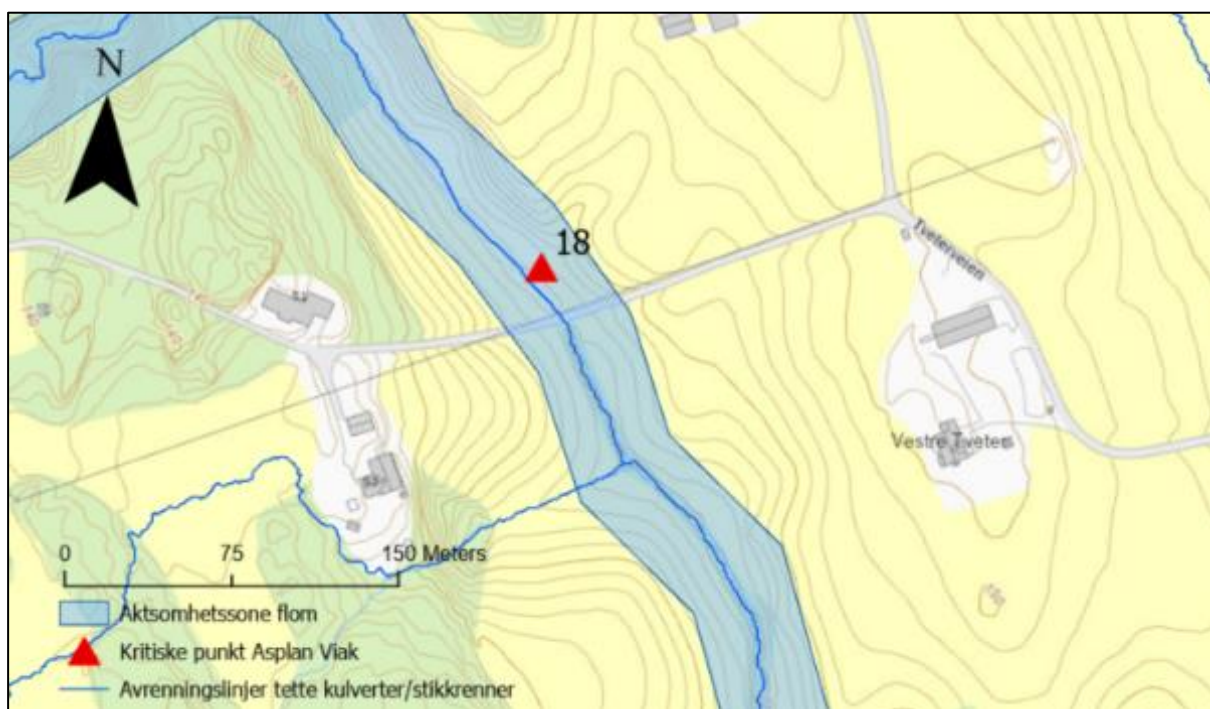
## KRITISK PUNKT 18. Tveterveien

Kommentar fra befaring: Ikke visitert pga. privat vei. Bilder oversendt av kommunen. Punktet er øverste kritiske punkt i Hoelsbekken. Det kritiske punktet kan sammenlignes med punkt 36, lite oppstrøms tilsigsareal og plassering av stikkrenne i markant søkk i jordbruksterreng. Dersom stikkrenna ikke har kapasitet, vil flomvann finne tilbake til bekkestrengen på nedstrøms side av stikkrenna.

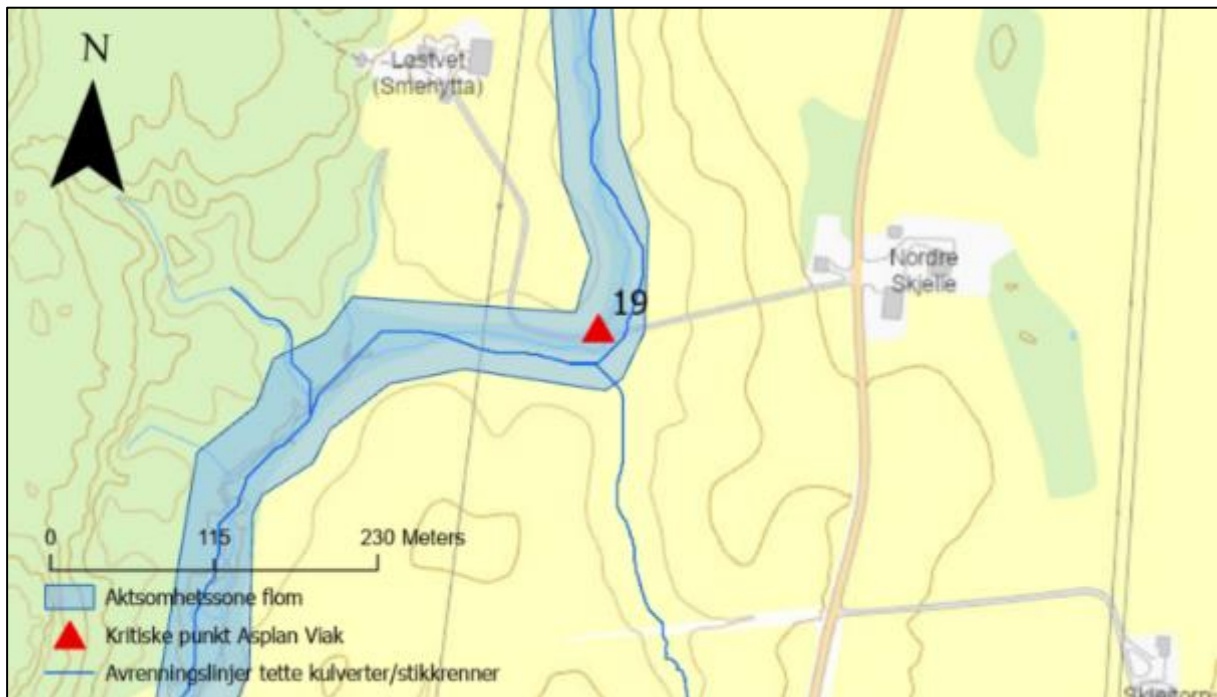
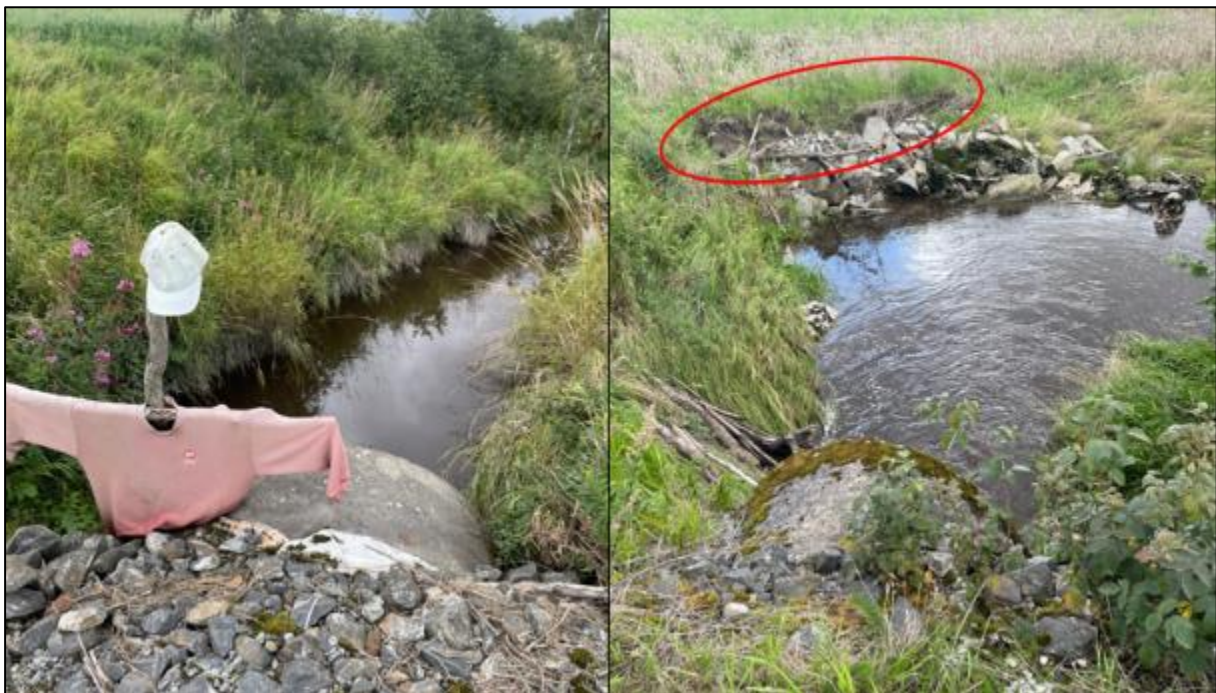
### KRITISK PUNKT 19. Gårdsvei via Askimveien

Kommentar fra befaring: Krapp høyresving etter utløp og tydelig tegn til erosjon i yttersving ved stor vannføring (se rød ring i bildet).

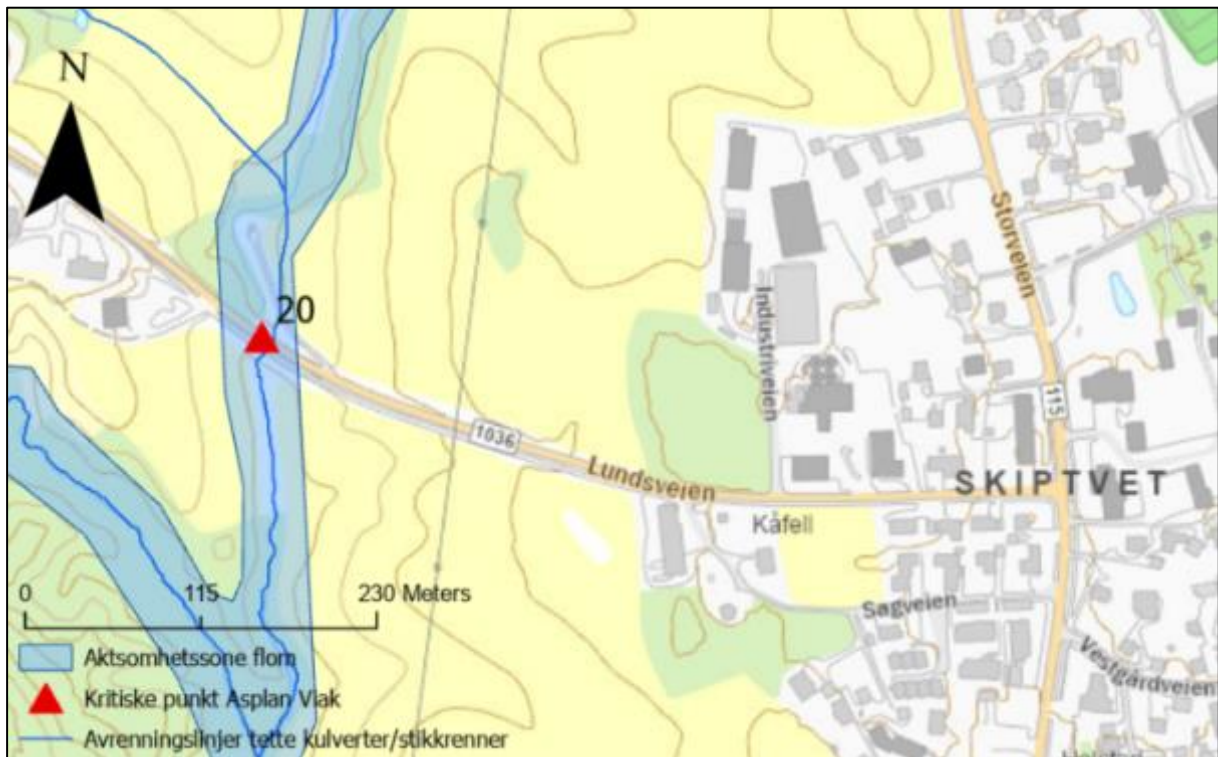
## KRITISK PUNKT 20. Lundsveien

Kommentar fra befaring: Høy fylling. Ifølge vegkart er kulvertdimensjoner 1 500 mm bredde x 2 000 mm høyde. Lengde 20 meter.
