# Kartlegging av kritiske punkt i bekker og vassdrag

## Skiptvet kommune

Kartlegging av kritiske punkt i bekker og vassdrag, i henhold til NVEs veileder 3/2015 *Flaumfare langs bekker, råd og tips om kartlegging*

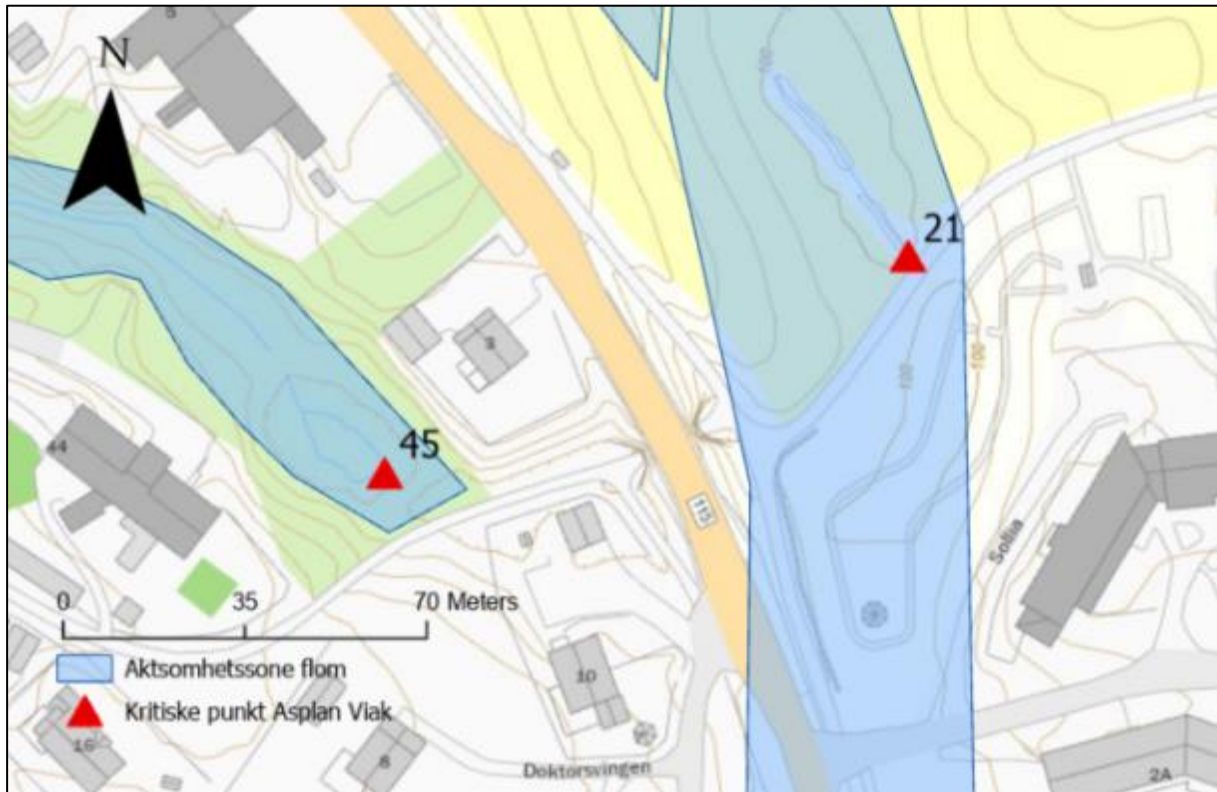
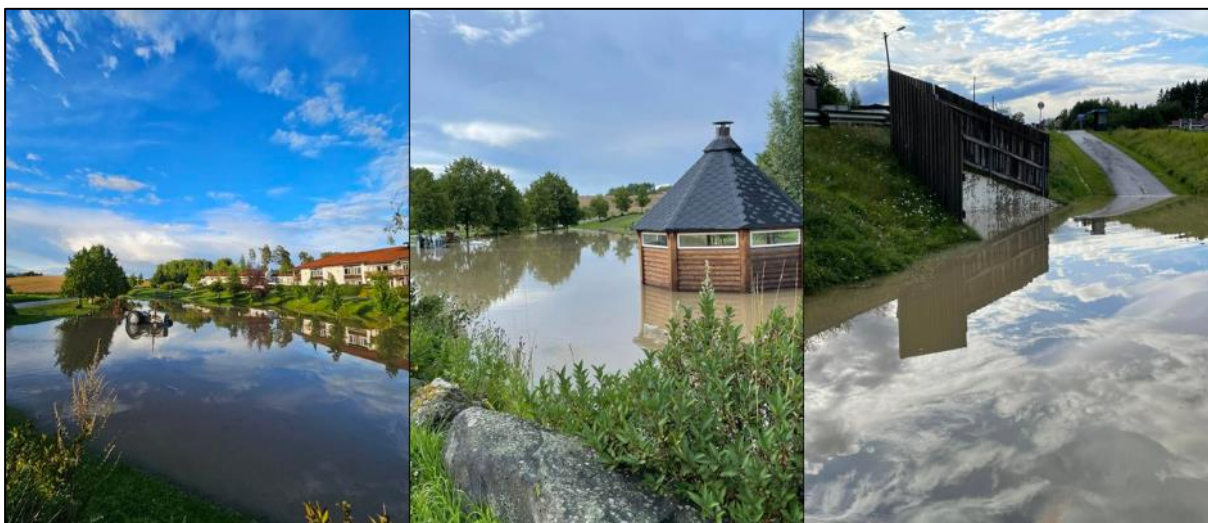
### KRITISK PUNKT 21. Gang- og sykkelvei langs Sollia

Kommentarer fra befaring: Første bilde over viser innløp kulvert, til kritisk punkt 21. Nederste bilder er oversendt av kommunen, og viser til oversvømmelser i området Sansehagen (Sollia) under ekstremværet Hans. Området ligger rett nedstrøms kritiske punkt 21 og 45 og oversvømmelsen her kommer av manglende kapasitet i kulvertene tilknyttet kritiske punkt 21 og 45.

Viser til kapittel 3.3 der vi skriver «Det anbefales å se på dette området spesifikt, ved å utføre beregninger og se på tiltak som vil bidra til å redusere sannsynligheten for skader her ved kommende flomhendelser».

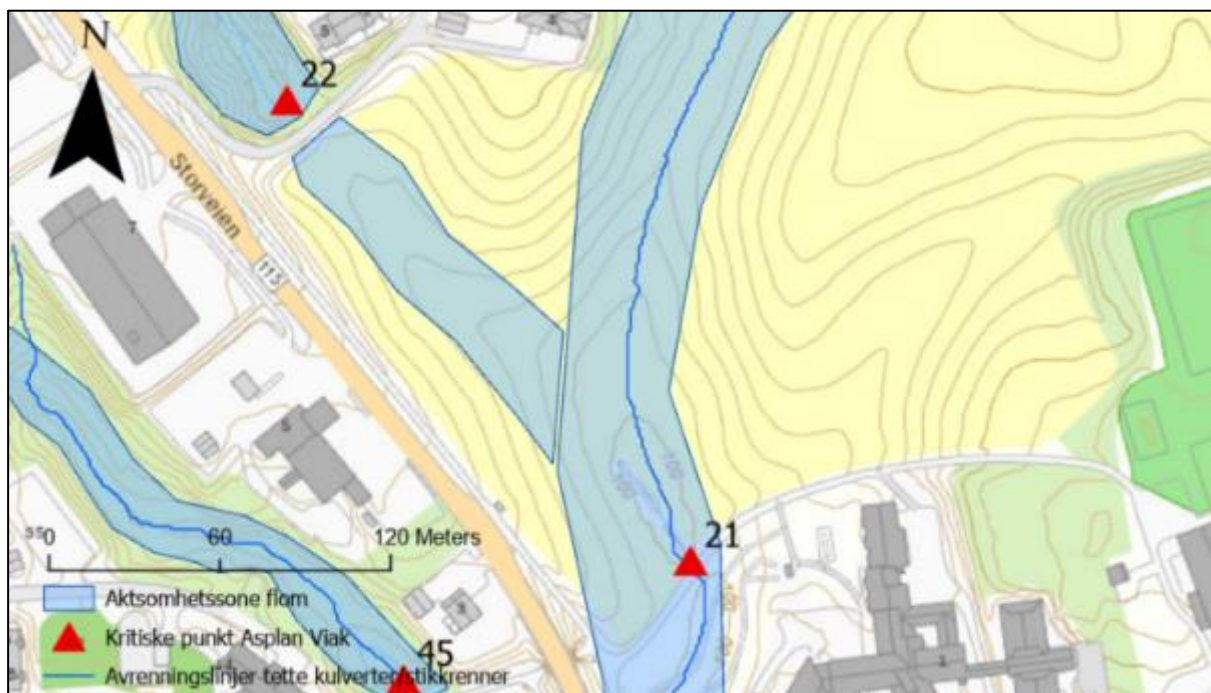
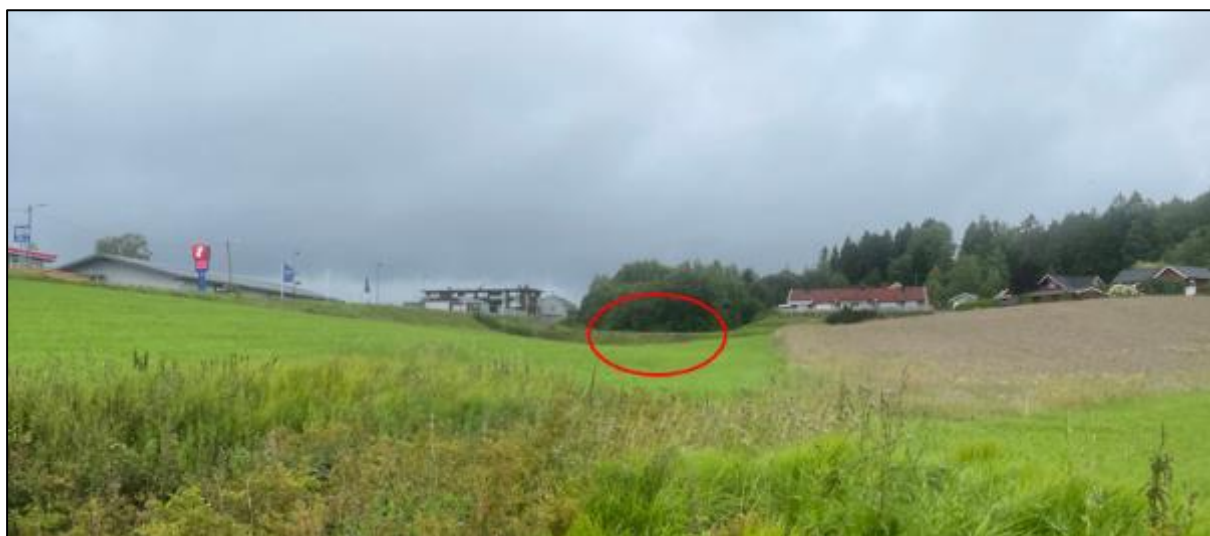
**KRITISK PUNKT 22. Karlrudlia**

Kommentar fra befaring: Kulverten som representerer kritisk punkt 22 nr. ligger rett oppstrøms kritisk punkt nr. 21. Dersom kulvertens dimensjon ikke kan håndtere vannføringen vil det føre til oppstuvning av vann ved innløpet. Oppstuvning av vann i forkant av kulvert kan føre til vanninntrengning i vegfyllingen. Mengde vann og type innløpskonstruksjon vil være momenter som kan avhjelpe for fyllingens sårbarhet ved flom.

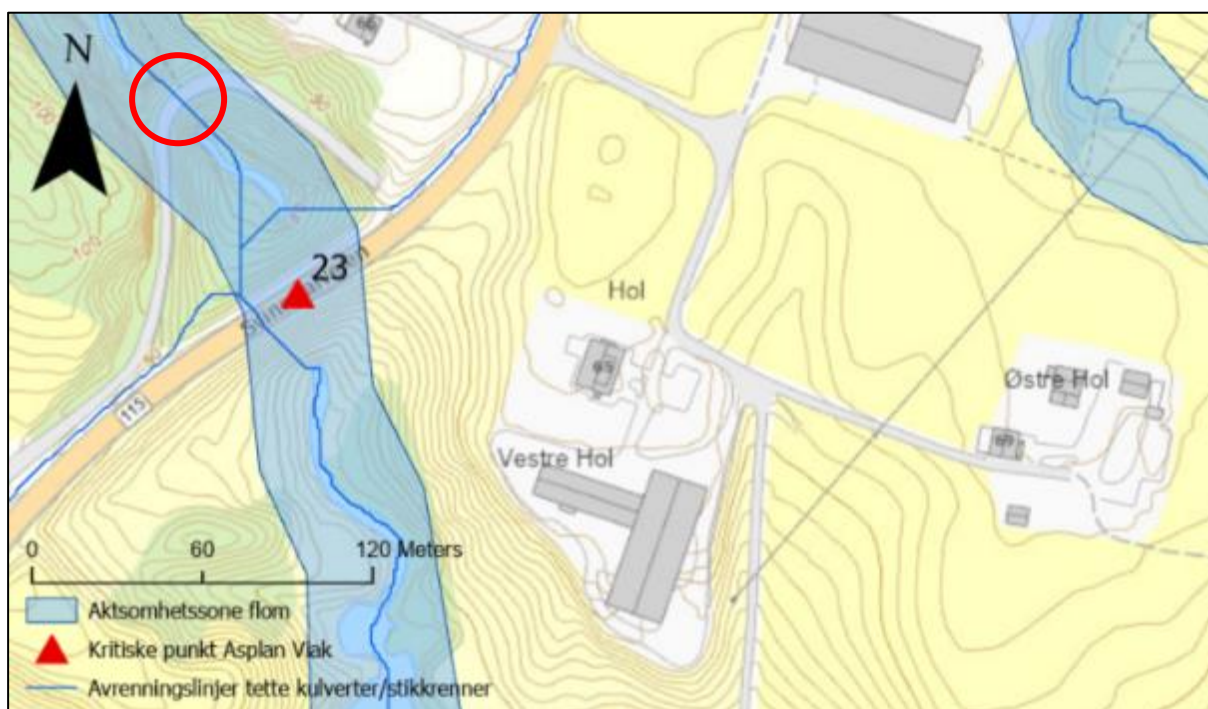
## KRITISK PUNKT 23a og b. Gamle Fylkesvei via Svinndalveien

Kommentar fra befaring: Vanskelig å stoppe på fylkesveien på grunn av mye trafikk. Høy kryssing. Vegkart viser til kulvert ø 1 600 mm, gjennom den nye Fylkesveien.

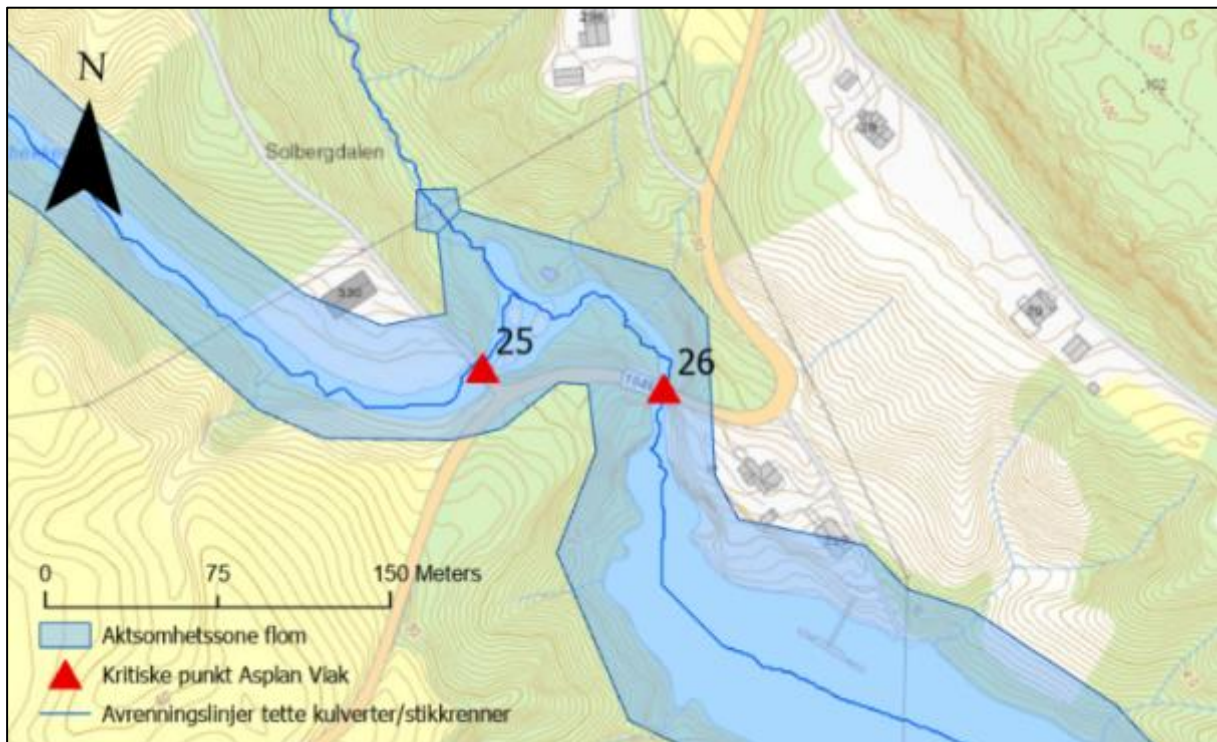
## KRITISK PUNKT 25 OG 26. Vidnesveien

Kommentar: Begge punktene er brukryssinger, i nedre del av bekk mot utløp i Glomma. Bildet er fra kritisk punkt 25. Det kan diskuteres om dette er kritiske punkt, men det er vanskelig å ta disse ut uten mer detaljert kartlegging av flomfare.

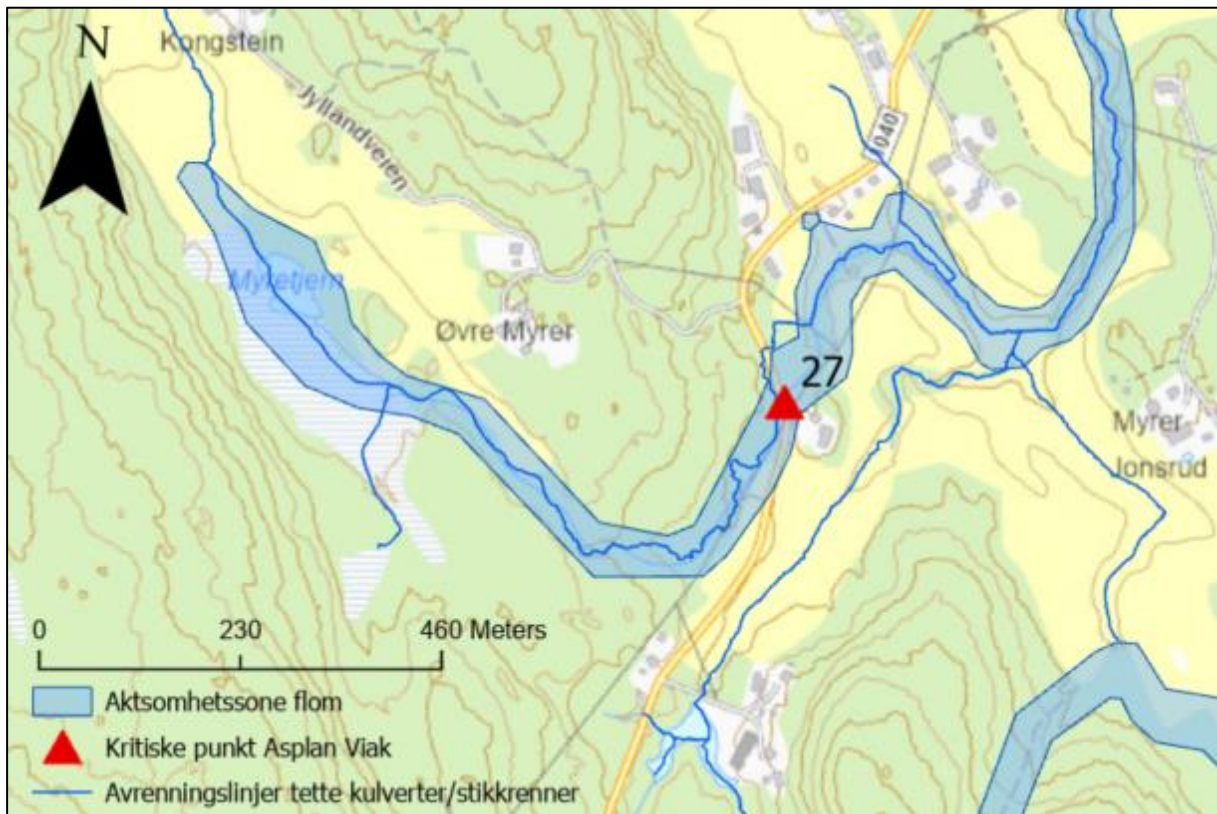
## KRITISK PUNKT 27. Langliveien

Kommentar fra befaring: Kritisk punkt i øvre del av Rødsbekken. Kum ved innløp, flomveisanalyse viser at flomvann i flomvei finner tilbake til bekkens trase på nedstrøms side av veg.

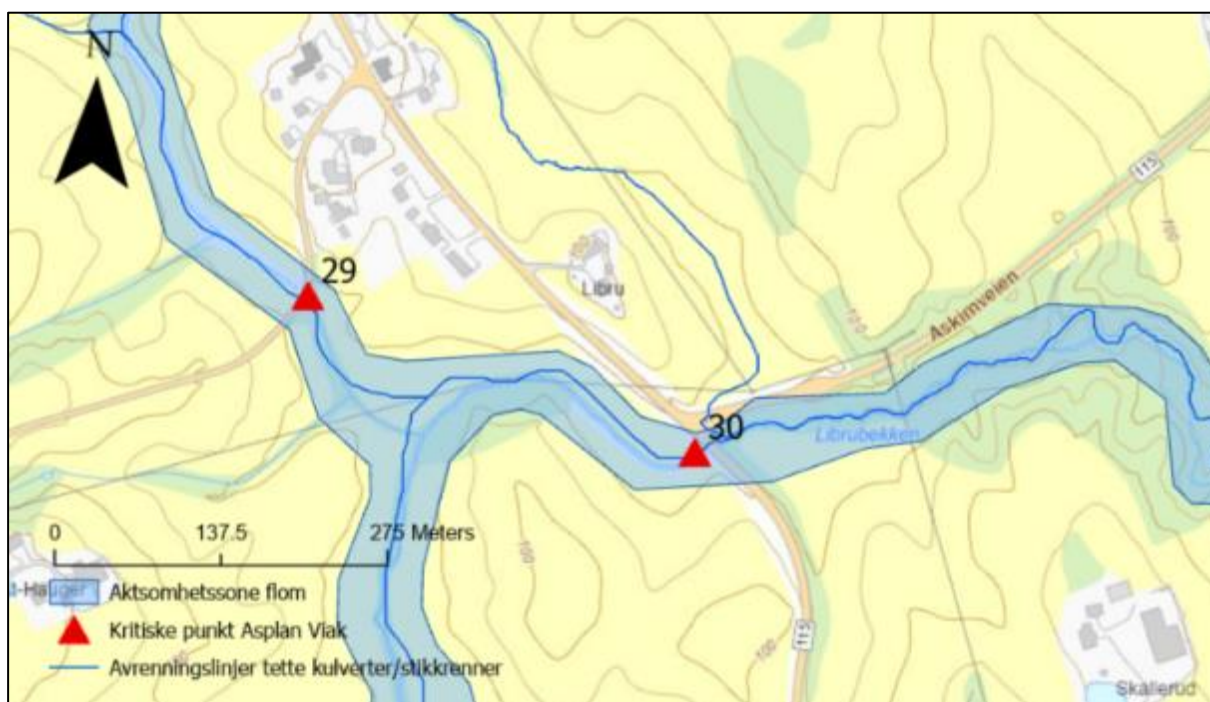
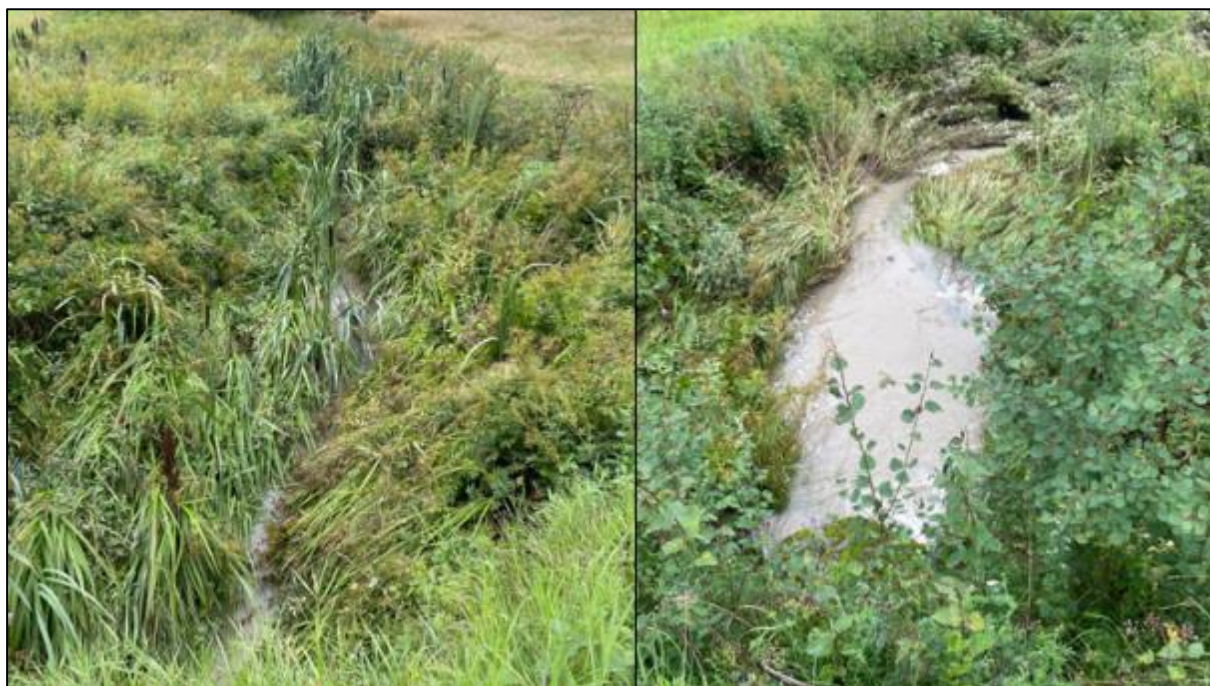
## KRITISK PUNKT 29. Langliveien

Kommentar fra befaring: Eksempel på mye vegetasjon i selve bekkeløpet. Eutrofiering (gjengroing) reduserer bekkens kapasitet over tid.

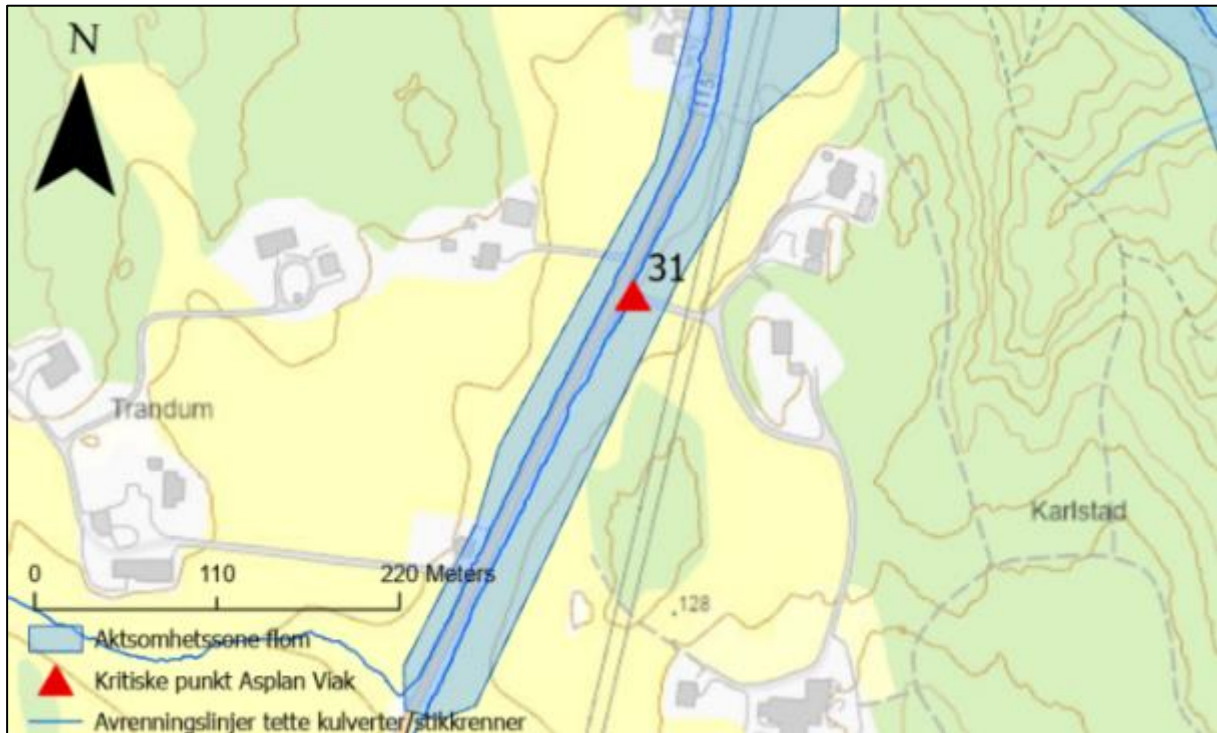
### KRITISK PUNKT 31. Askimveien

Kommentar fra befaring: Bekkeløp langs vei. Erosjon ved utløp.

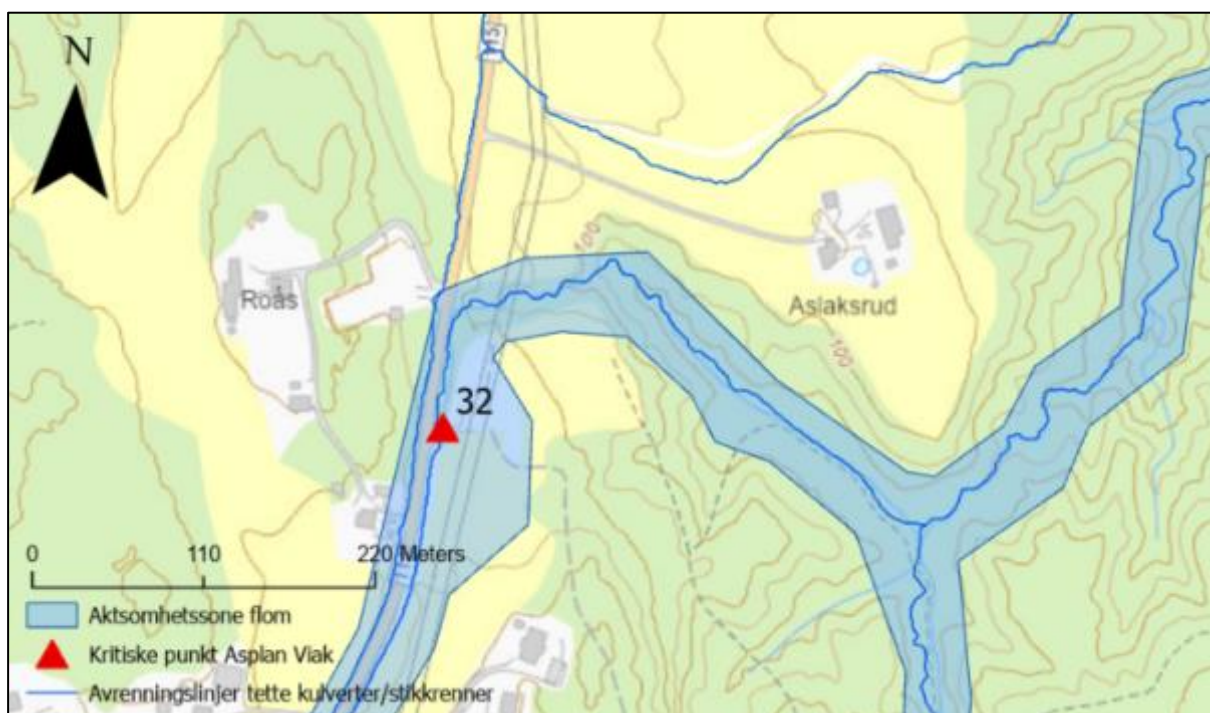
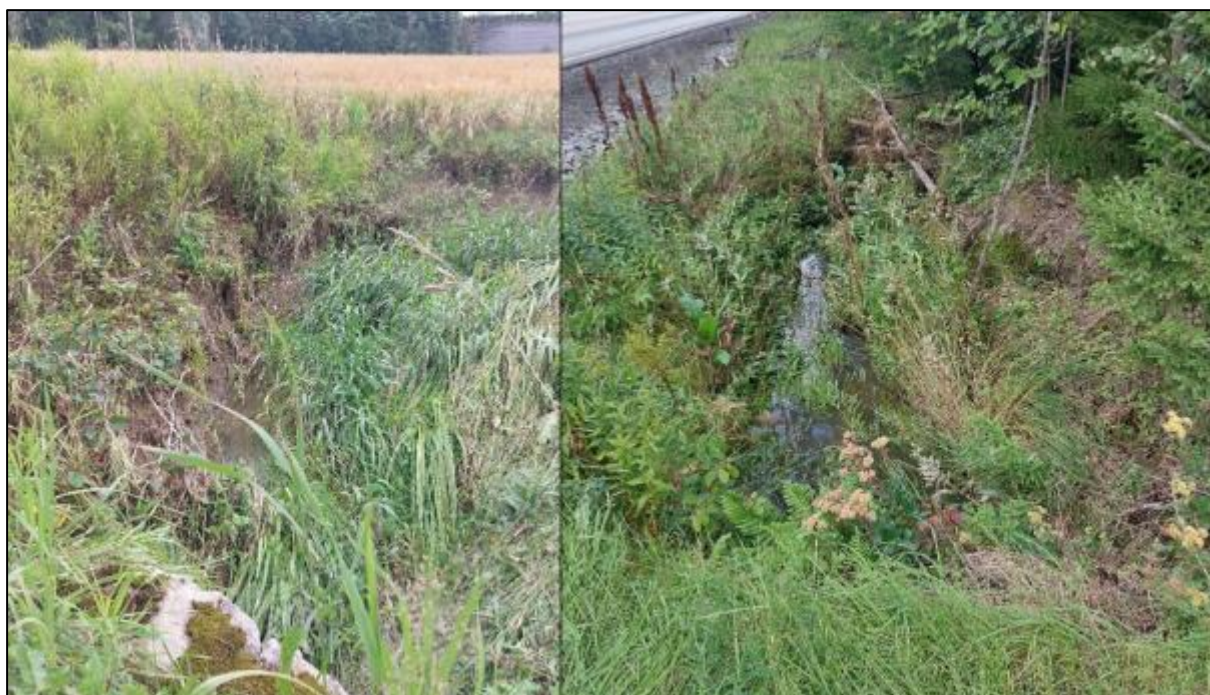
## KRITISK PUNKT 32. Askimveien

Kommentar fra befaring: Bekkeløp langs vei. Erosjon ved utløp. Kommunen har registrert overtopping her ved to nedbørhendelser sommeren 2023.

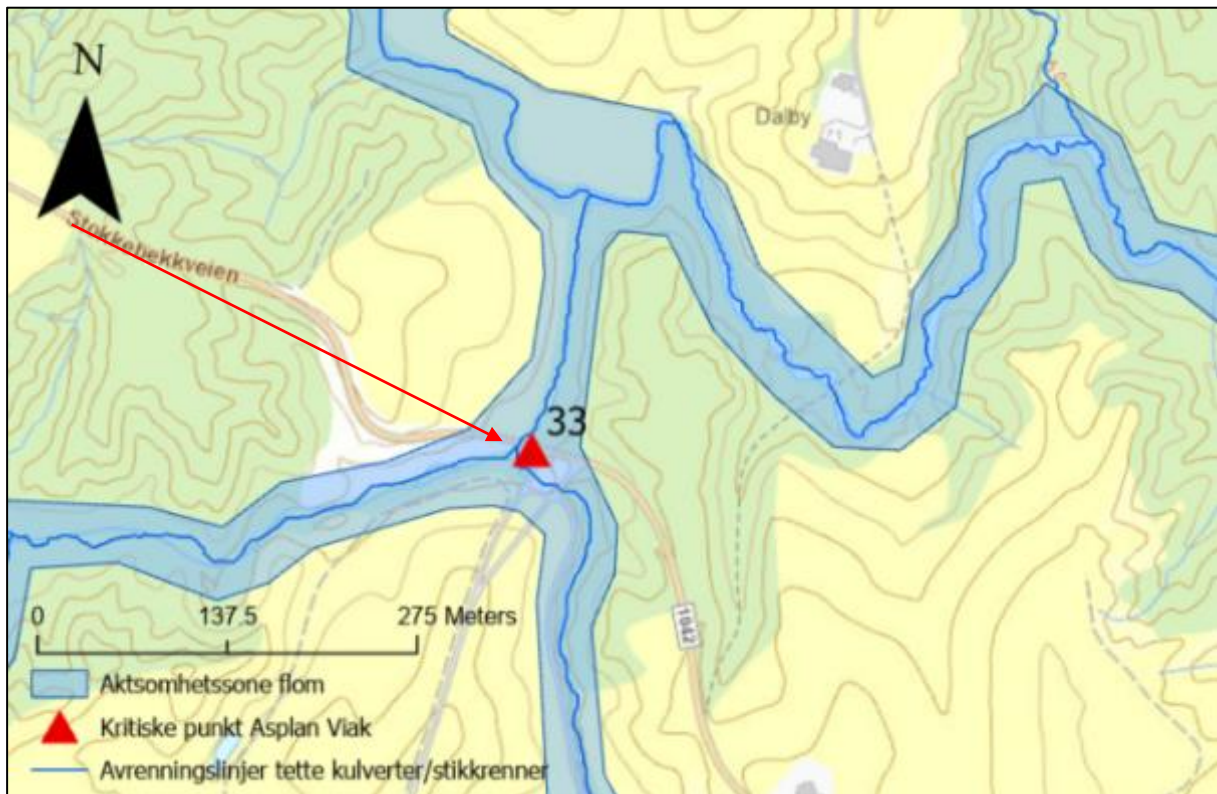
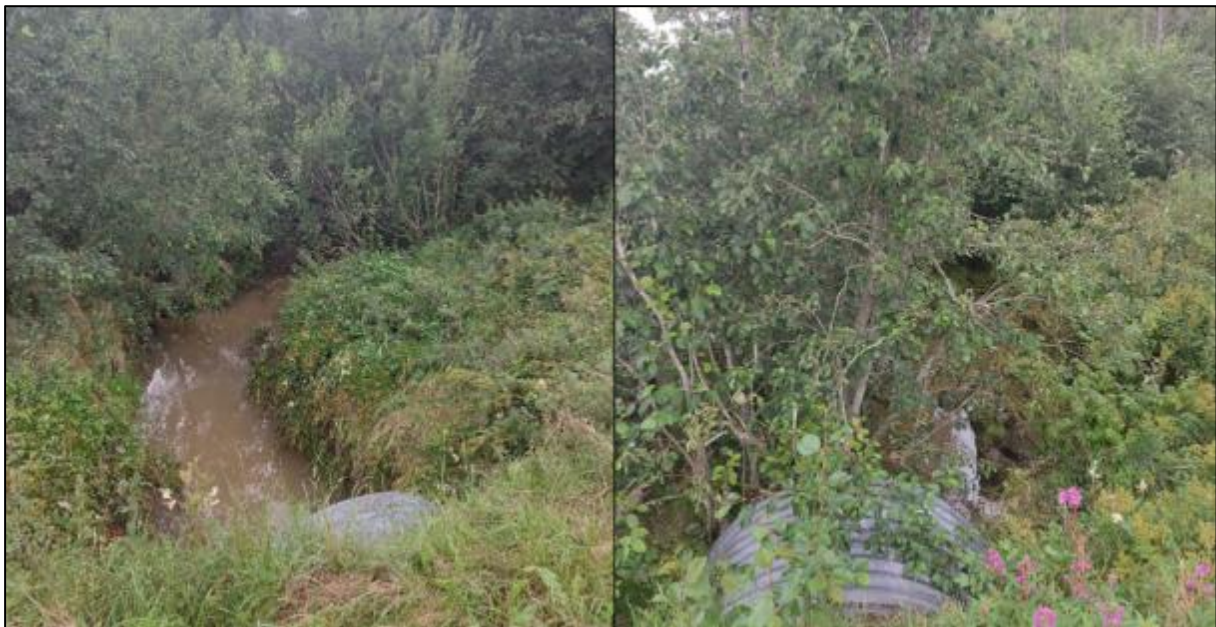
### KRITISK PUNKT 33. Stokkebekkveien

Kommentarer fra befaring: Store erosjonssår i vei langs Stokkebekkveien (rød pil i kartet over). Mye av massene som er erodert har landet i bekkeløpet nede ved kritisk punkt 33.

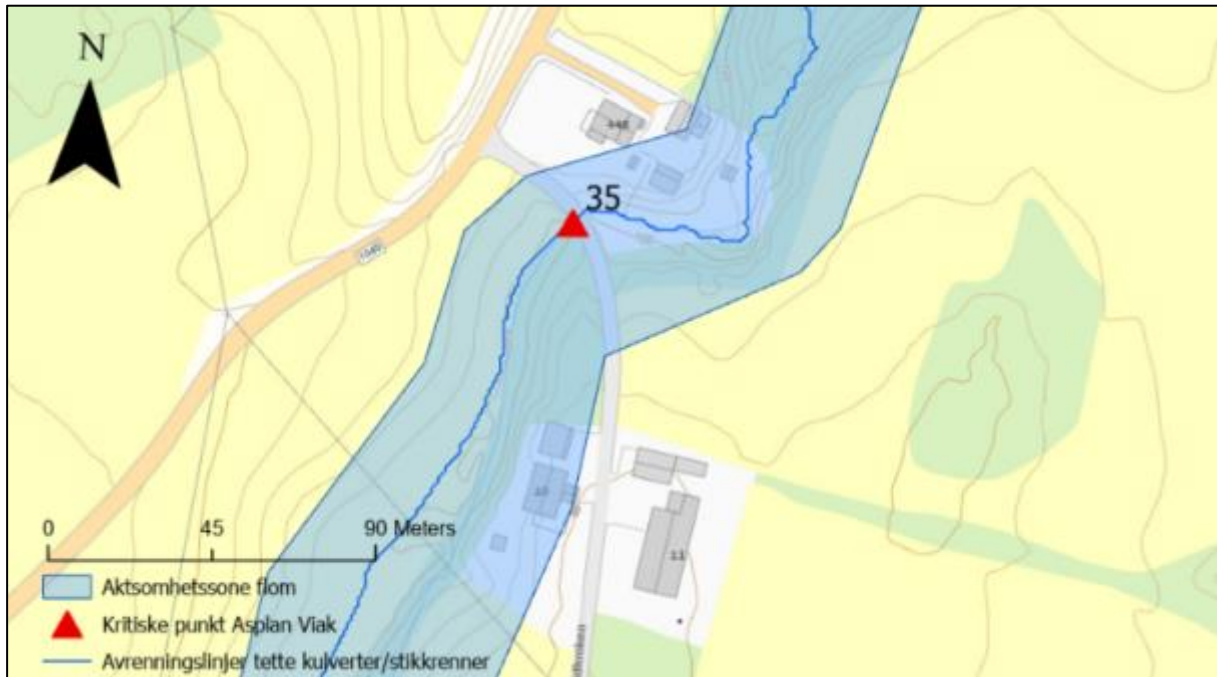
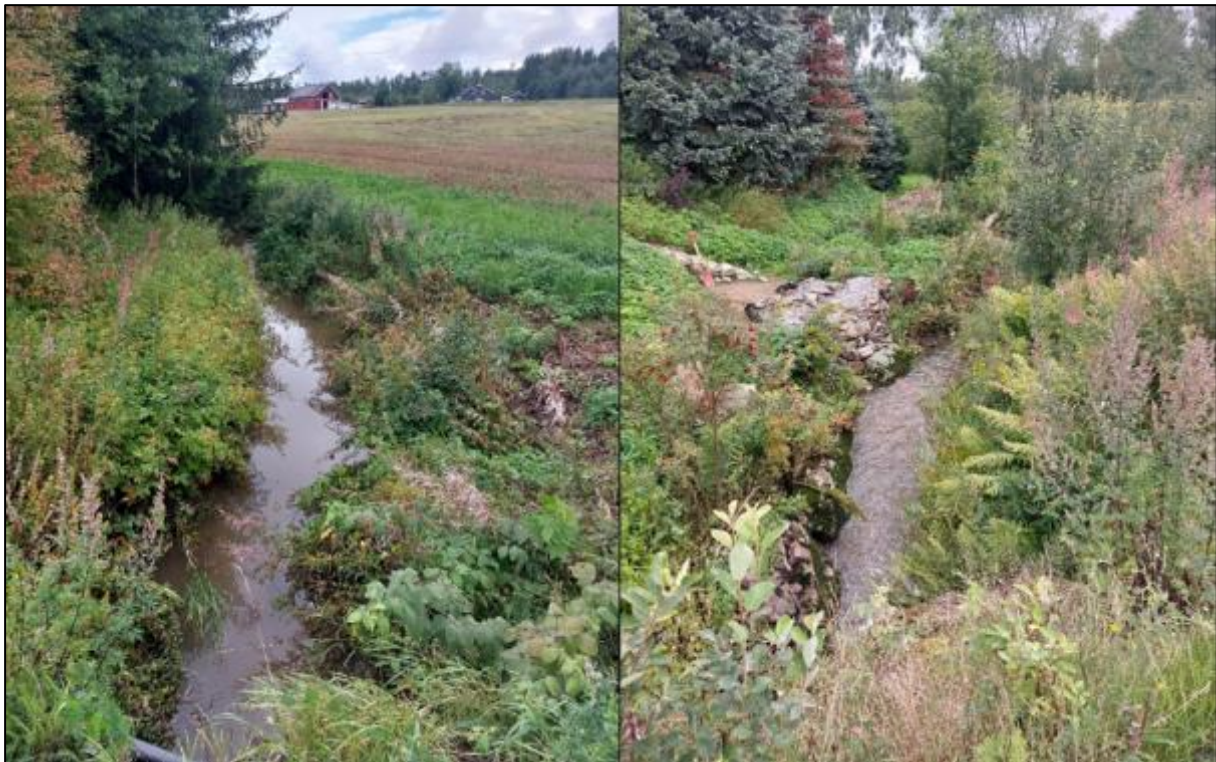
## KRITISK PUNKT 35. Taraldrudkroken

Kommentar fra befaring: Flere bygg i aktsomhetssone flom, både opp- og nedstrøms kulvertkryssingen. Snakket med nabo som sa at det ofte var flomvann i det grønne beltet langs bekken på oppstrøms side under store nedbørhendelser.

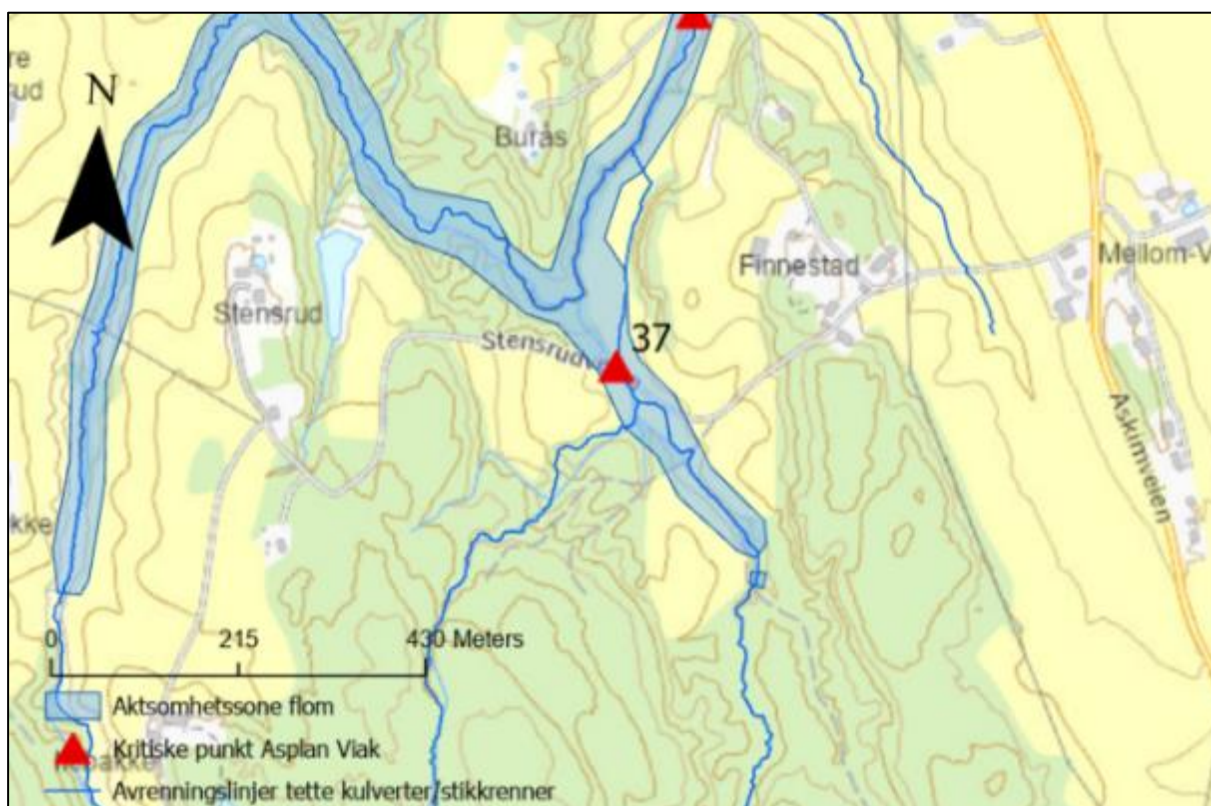
## KRITISK PUNKT 37. Stenrudveien

Kommentar fra befaring: Punktet ligger i kildeområdet til Rødsbekken, i jordbruksareal. Ikke besøkt på befaring, grunnet privat vei. Bilder tilsendt fra kommunen. Av bildene ser det ut til at det er behov for vedlikehold av kryssingen. Det anbefales å beregne flomvannføring som grunnlag for dimensjon på ny kulvert (se anbefalte tiltak, kapittel 4).

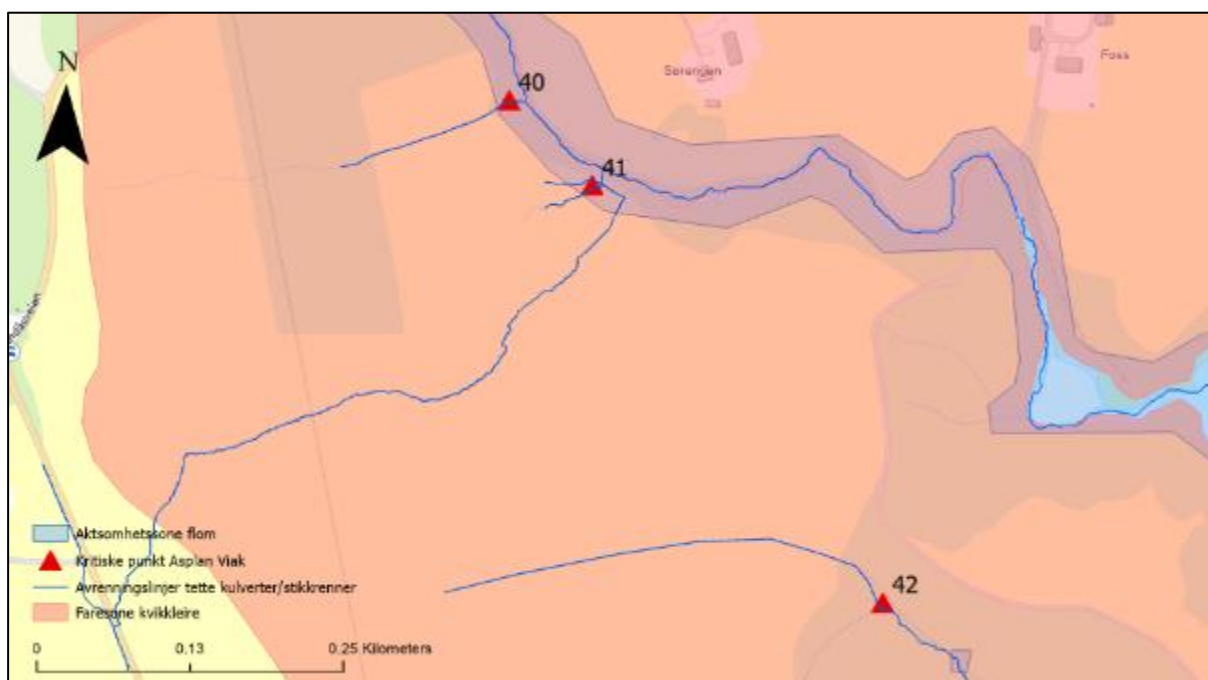
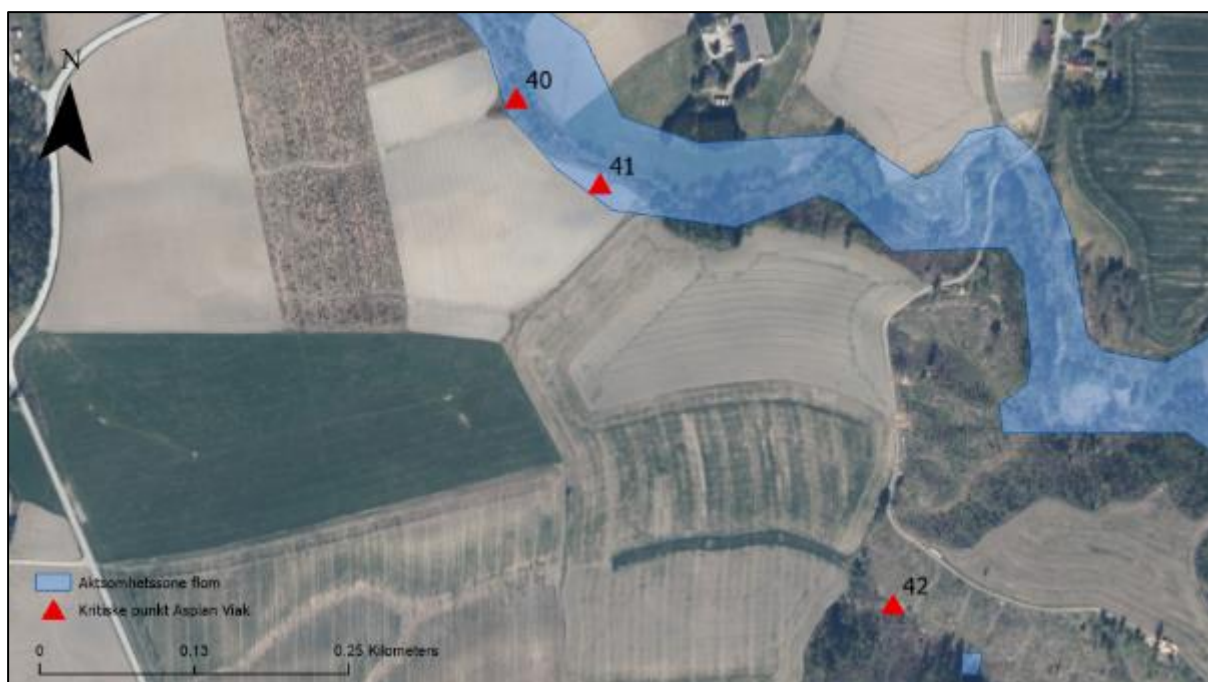
### KRITISK PUNKT 40, 41 og 42. Langs bekk, nås via gårdsvei Nesveien

Kommentar: Dette er punkter som er plukket ut i kartanalyse fordi det kan være en fare for erosjon i hovedelvas sidekant, som følge av erosjon i utløpet til lukket jordbruksdrenering. Alle punktene ligger i område kartlagt med kvikkleire. Punktene er ikke befart, men problemstillingen ble løftet med kommunen i møtet på kommunehuset på befaringsdagen.

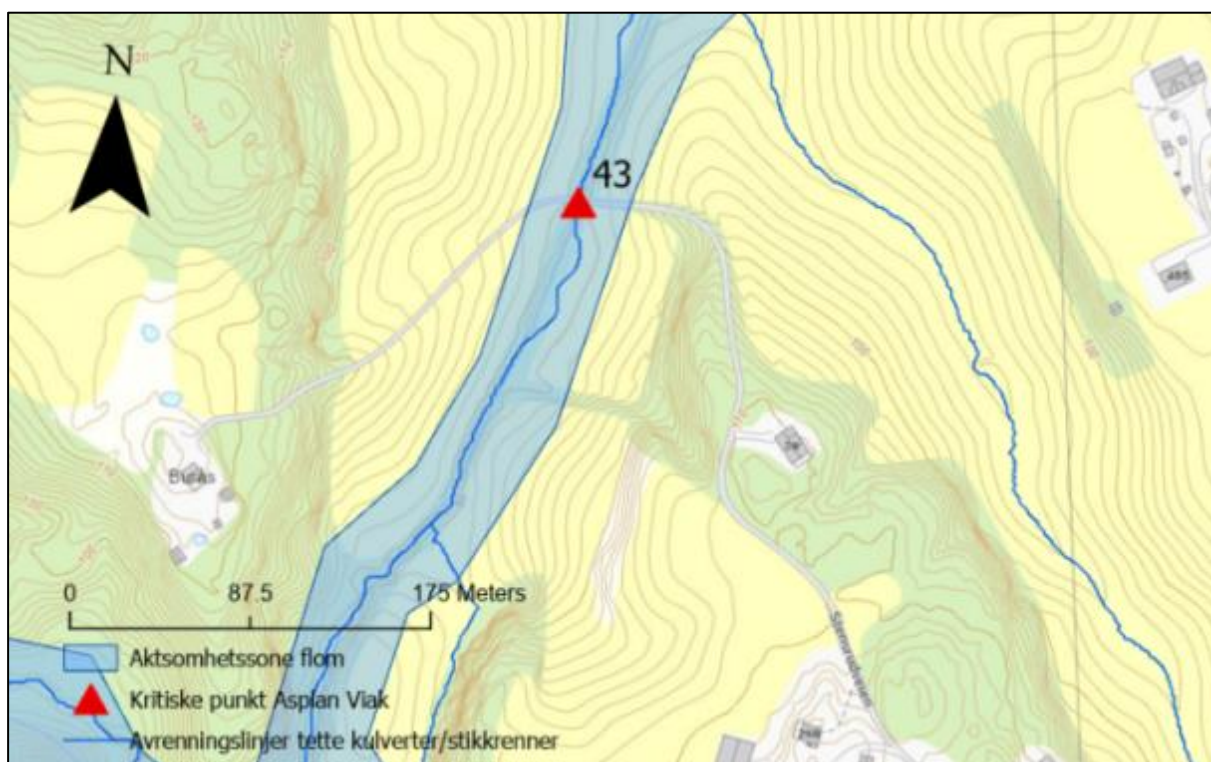
### KRITISK PUNKT 43. Stenrudveien

Kommentar: Punktet ble ikke befart. Bilder oversendt av kommunen. Problemstillinger kan være kapasitetsutfordringer og erosjon av vei og bekkekant som følge av overtopping eller stor hastighet på vannet.

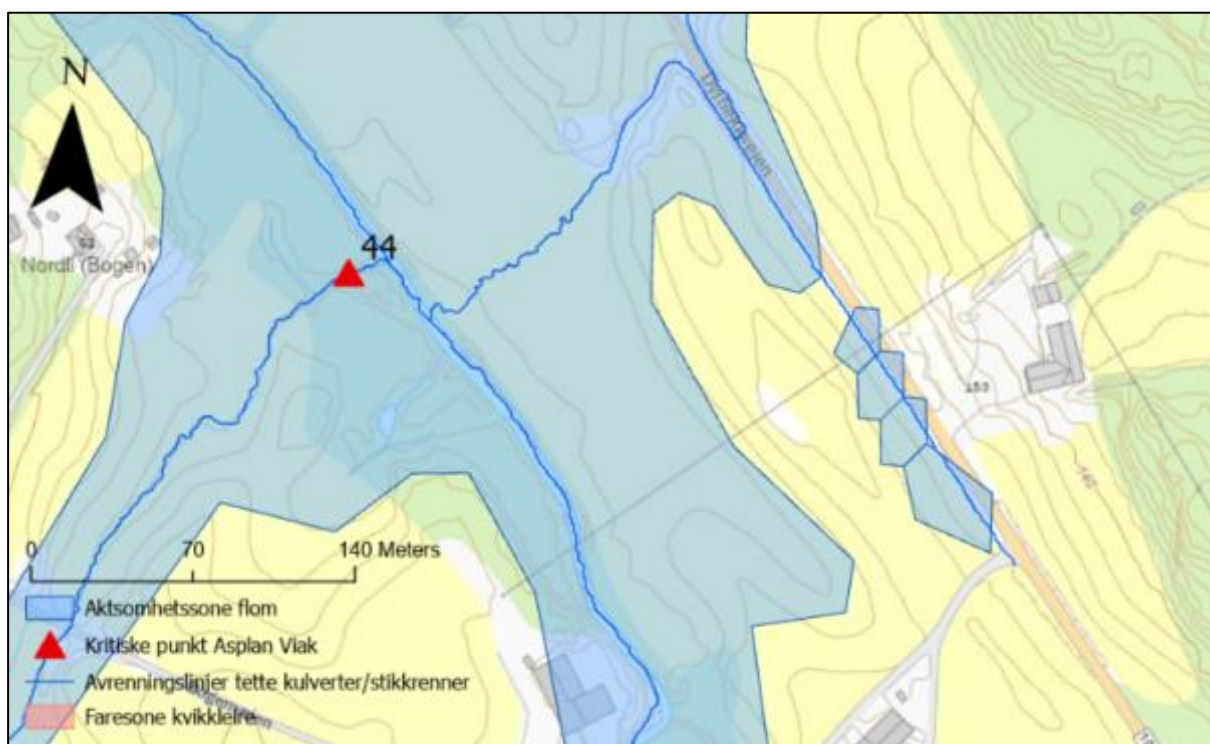
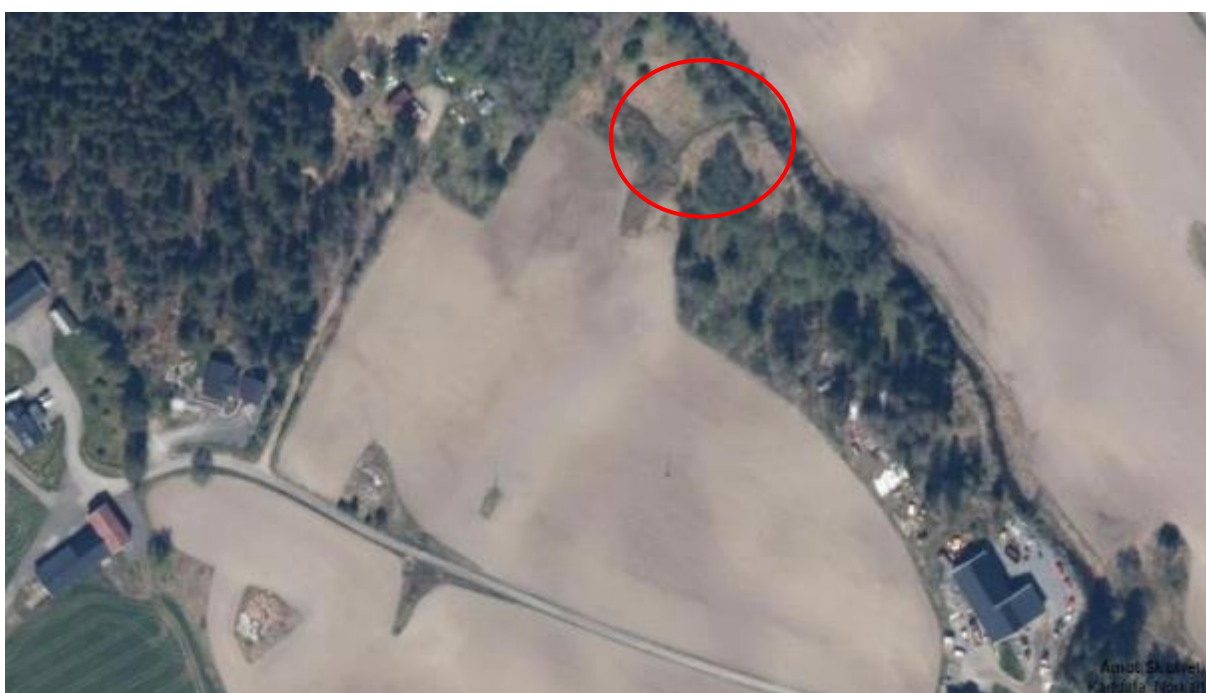
### KRITISK PUNKT 44. Langs bekk, nås vis Bogenveien

Kommentar: Samme problemstilling som for punktene 40, 41 og 42. Området ligger under den marine grense. Ingen kjente kvikkleiresoner. Området i rød ring viser til sidebekk nedstrøms lukka drenering.

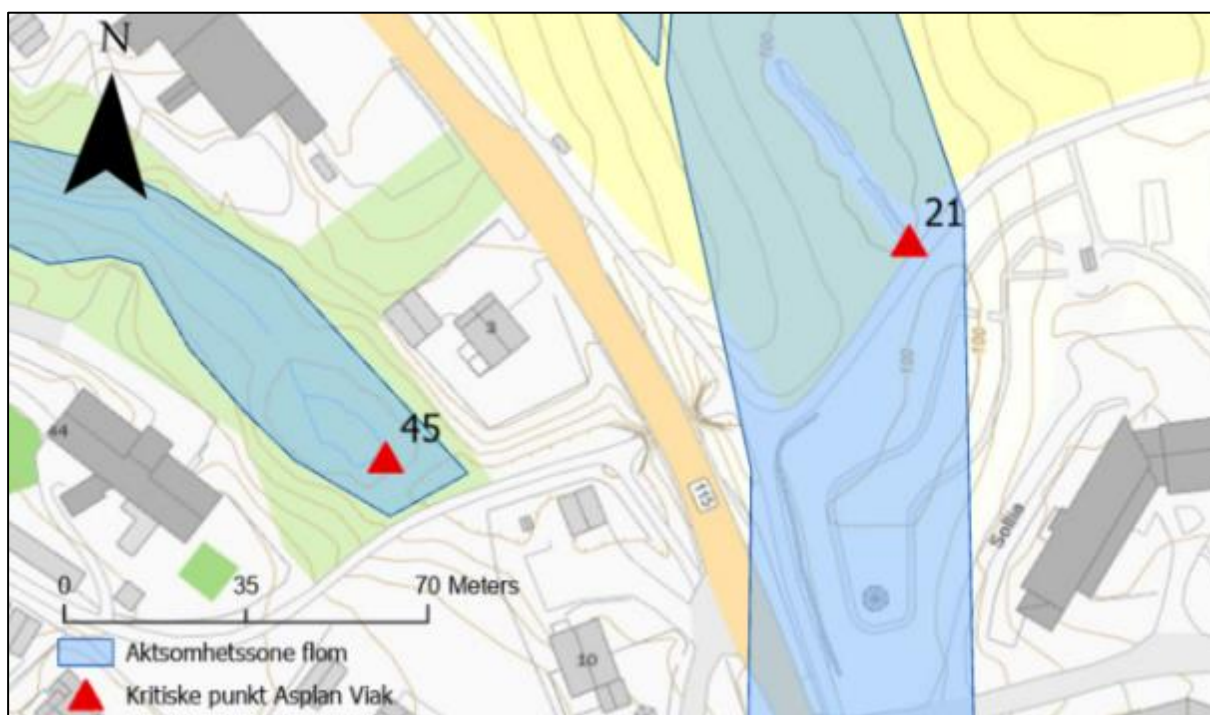
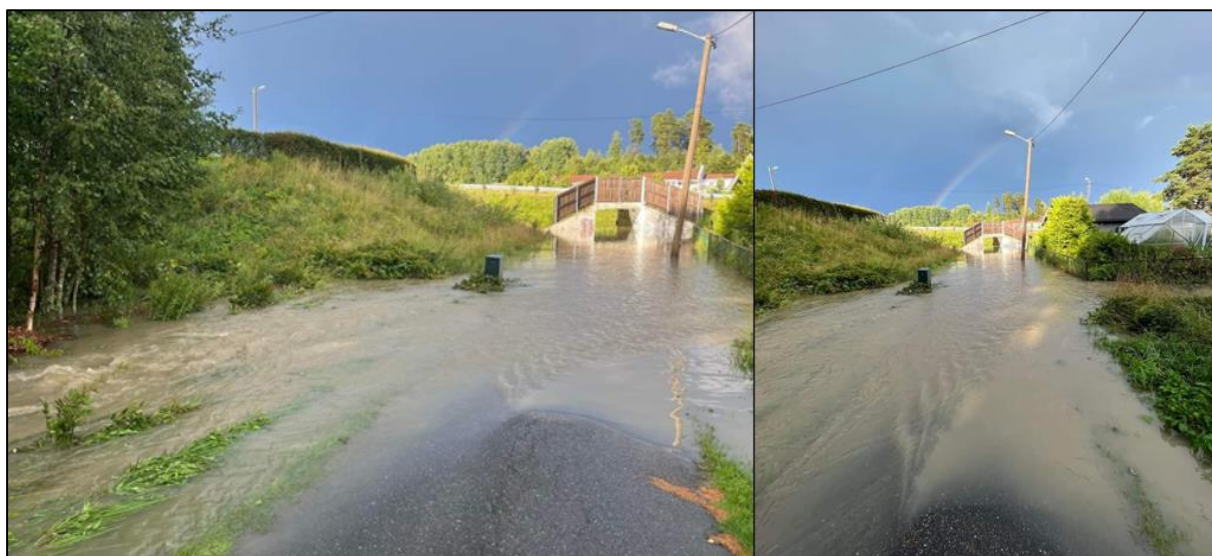
## KRITISK PUNKT 45. Gang- og sykkelvei Sollia - Lindormen barnehage

Nederste bilder er oversendt av kommunen under ekstremværet Hans, og viser at vann renner nedover veien, i gang- og sykkelveien under Storveien og ned til Sansehagen (Sollia) når kapasitet til kritisk punkt 45 overstiges.

Viser til kapittel 3.3 der vi skriver «Det anbefales å se på dette området spesifikt, ved å utføre beregninger og se på tiltak som vil bidra til å redusere sannsynligheten for skader her ved kommende flomhendelser».
