# Kartlegging av kritiske punkt i bekker og vassdrag

## Skiptvet kommune

Kartlegging av kritiske punkt i bekker og vassdrag, i henhold til NVEs veileder 3/2015 *Flaumfare langs bekker, råd og tips om kartlegging*

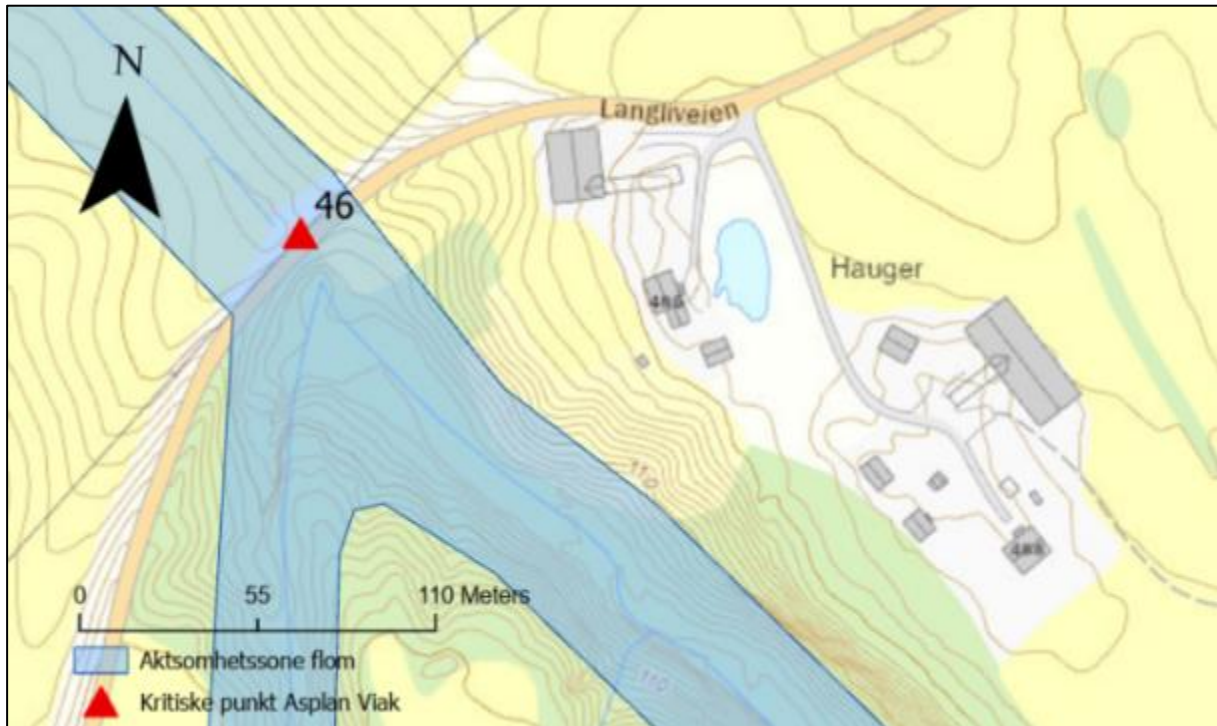
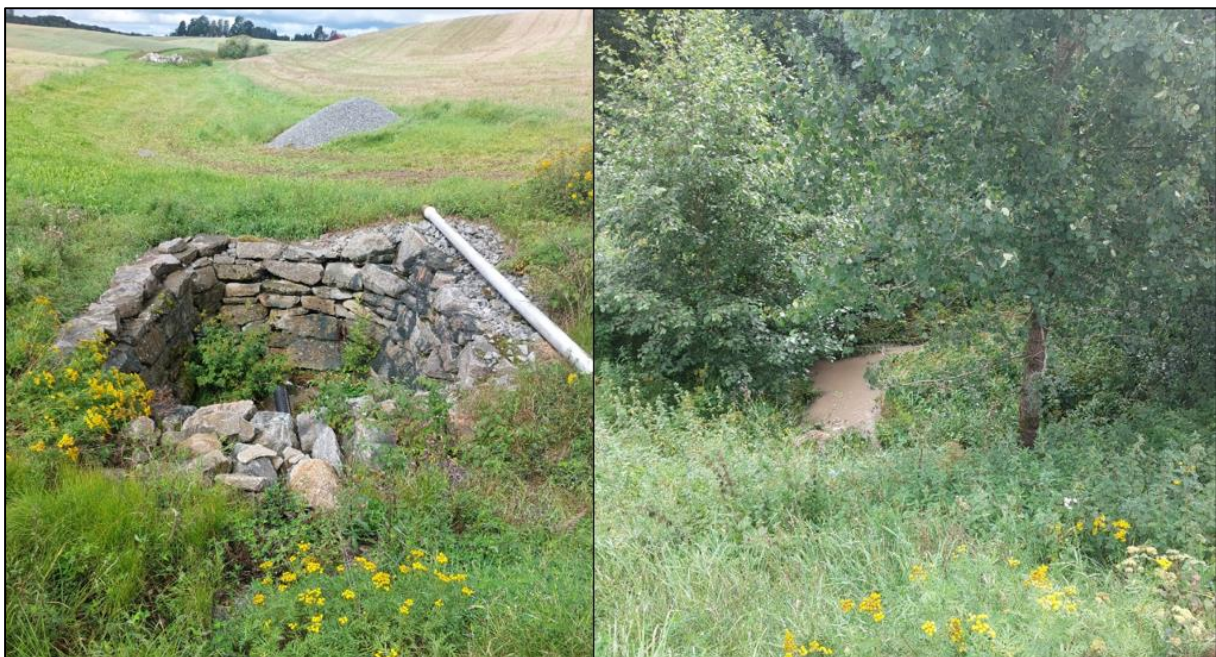
## KRITISK PUNKT 46. Langliveien

Kommentar: Det er bygget en stor nedsenket innløpsordning her. Fargen på vannet nedstrøms utløpet tilsier at det er transport av finstoffer nedover bekkeløpet.
