# Kartlegging av kritiske punkt i bekker og vassdrag

## Skiptvet kommune

Kartlegging av kritiske punkt i bekker og vassdrag, i henhold til NVEs veileder 3/2015 *Flaumfare langs bekker, råd og tips om kartlegging*

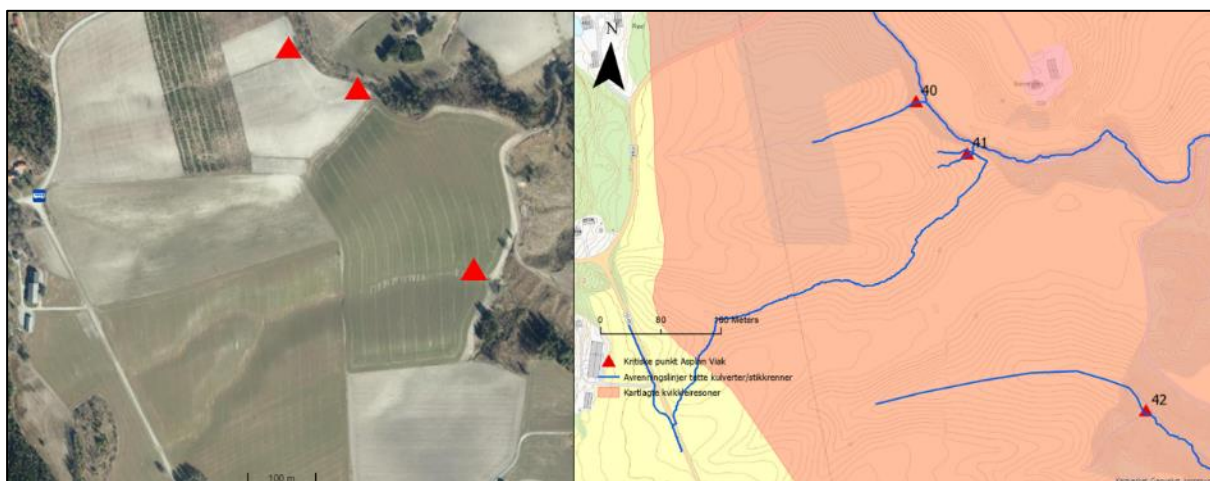
Det er fokusert på områder der lukka bekker kan vurderes åpnet, særlig gjelder dette i jordbruksarealene i nærhet til hovedelva. Ortofoto i Figur 2-2 og Figur 2-3 viser tydelig sår fra avrenning på terreng over lukka drenering. Dette oppstår som følge av at lukka drenering ofte ikke har god nok kapasitet og at nedbør som faller på arealene der dreneringen er lukket følger lavpunkter i terrenget. Vi ser at vannet i stor grad følger kartlagte dreneringslinjer. Avrenning på terreng i drenerte jordbruksarealer kan føre til avlagring av masser i bekken, med påfølgende redusert kapasitet for flomvann. Det er også en fare for erosjon i bekkekanten, mellom jorde og bekk. Denne siste problemstillingen er ekstra tydelig i Figur 2-3.

Figur 2-2. Erosjonssår i jordbruket i kvikkeleiresone. Kritiske punkt 40, 41 og 42, Sunnåsveien og Rødsbekken. Kartet til høyre viser at erosjonen pågår langs avrenningslinjer i terrenget.

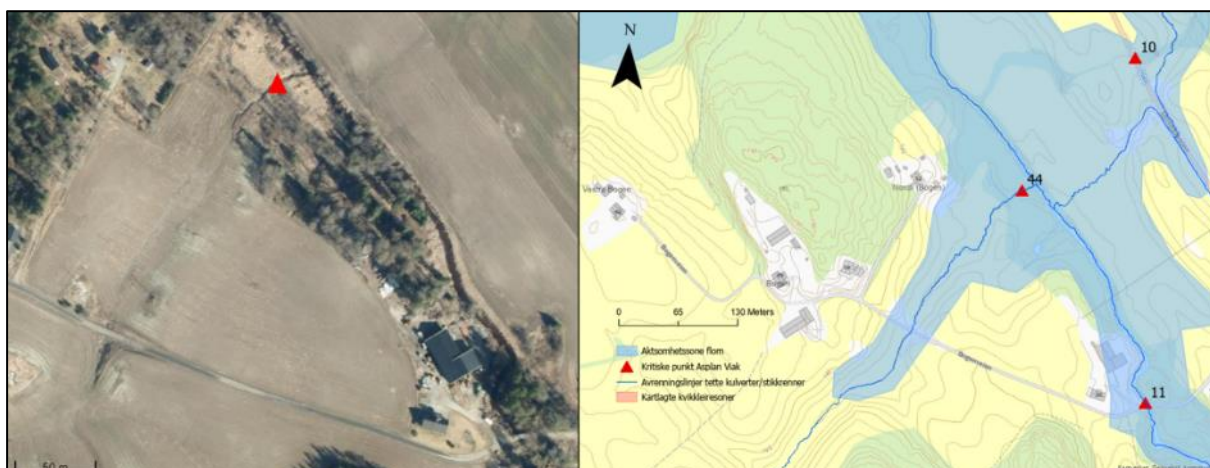
Figur 2-3. Erosjonssår, ev. tydelig bekkestreng, i drenert jordbruksområde, ved kritisk punkt 44 Dyrbekkveien mot Bogenveien. Kartet til høyre viser at erosjonen pågår langs avrenningslinje i terrenget, mest sannsynlig over lukket drenering.

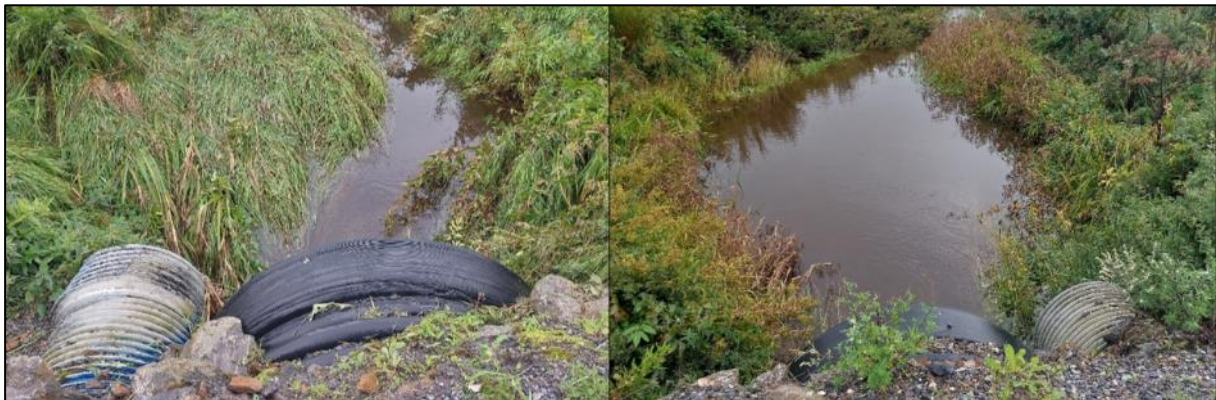
#### KRITISK PUNKT 4. Gårdsvei via Langliveien

Kommentar fra befaring: Det er lagt ned flomløp til venstre for kulverten, sett medstrøms.

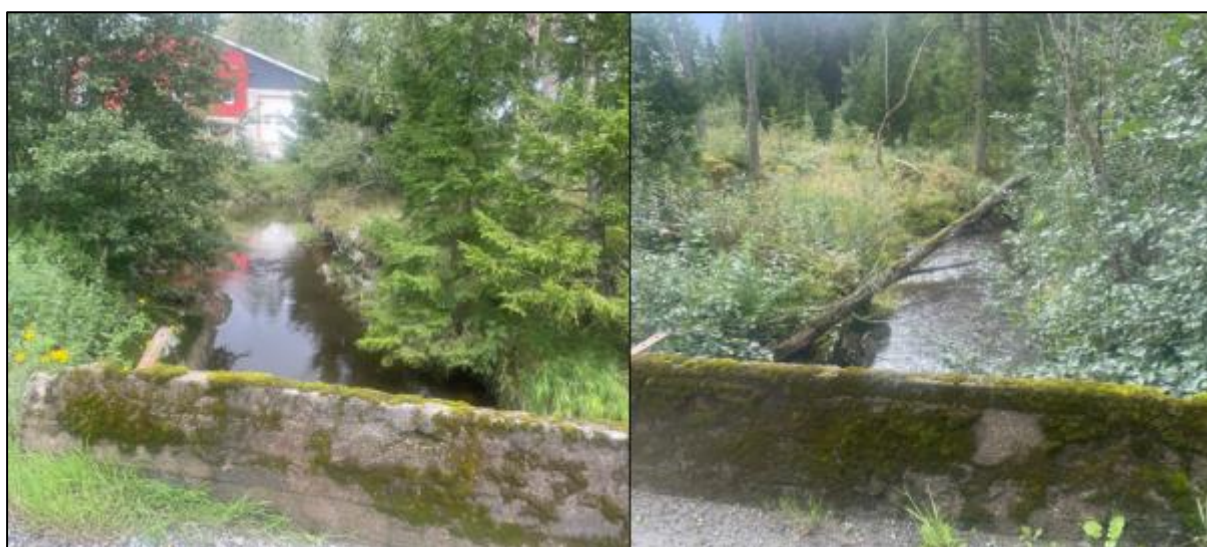
## KRITISK PUNKT 11. Bogenveien

Kommentar fra befaring: Bygg i aktsomhetssone flom (se rød ring i kart over). Aktsomhetssone flom betyr ikke at det er flomfare, men at det *kan* være det. Asplan Viak snakket med naboer her i forbindelse med befaringen, som forteller at bekken responderer raskt på nedbør. Det var på befaringsdagen tydelige erosjonssår ved venstre brukar, nedstrøms side.

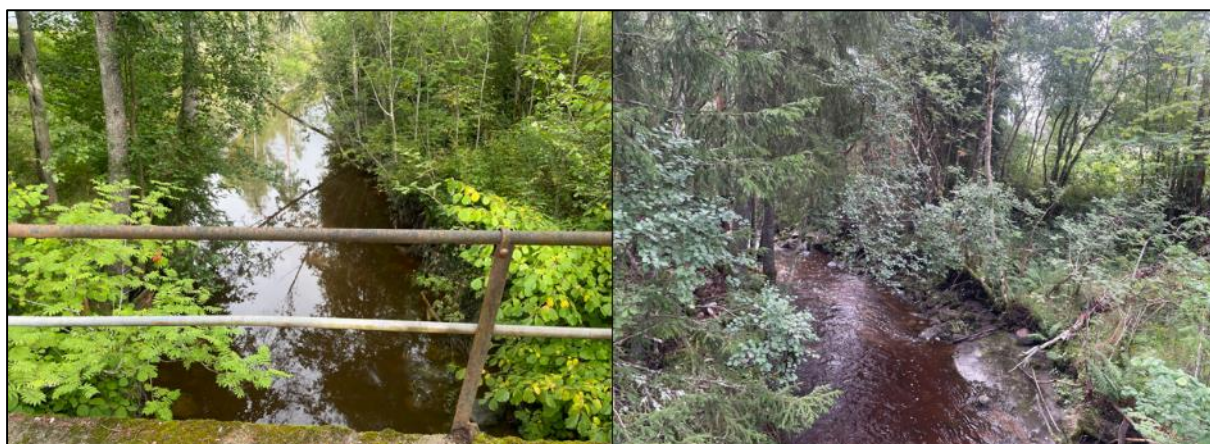
### KRITISK PUNKT 13. Husengaveien

Kommentar fra befaring: Bru. Bygg i aktsomhetszone flom (se rød ring i kart over). Aktsomhetszone flom betyr ikke at det er flomfare, men at det *kan* være det.

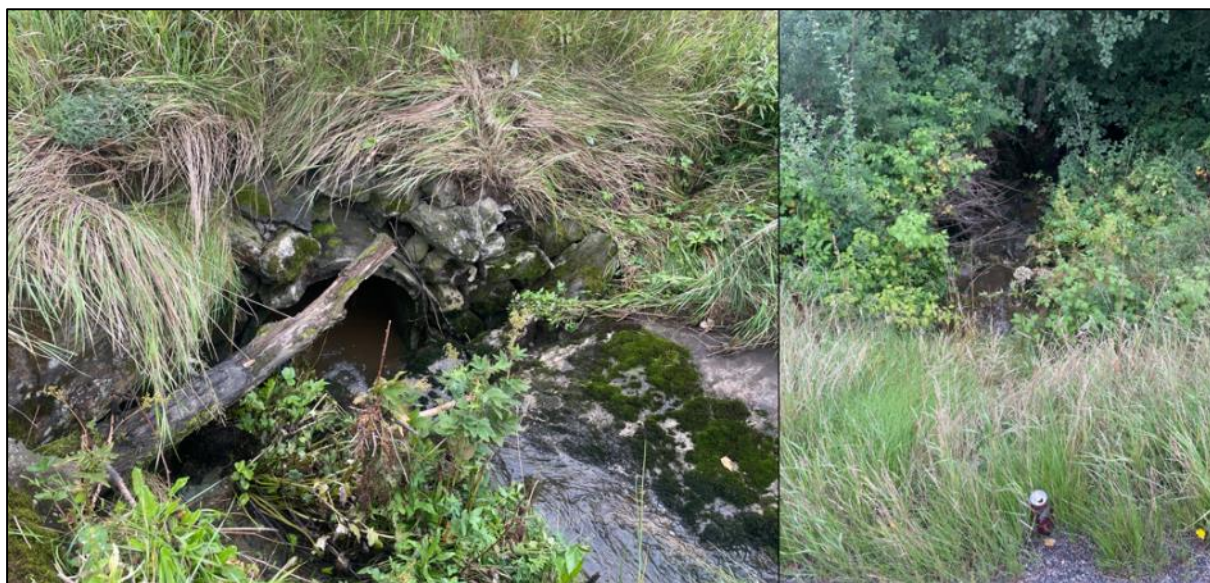
## KRITISK PUNKT 15. Svinndalveien

Kommentar fra befaring: Snakket med nabo som aldri hadde opplevd mye oppdemming av vann rett oppstrøms stikkrenna. Naboen fortalte at det var mer vanlig med oppsamling av vann lenger opp, rundt punktet der avrenningsanalysen viser at vann ved store nedbørhendelser kan finne vei mot nedbørfelt i øst.

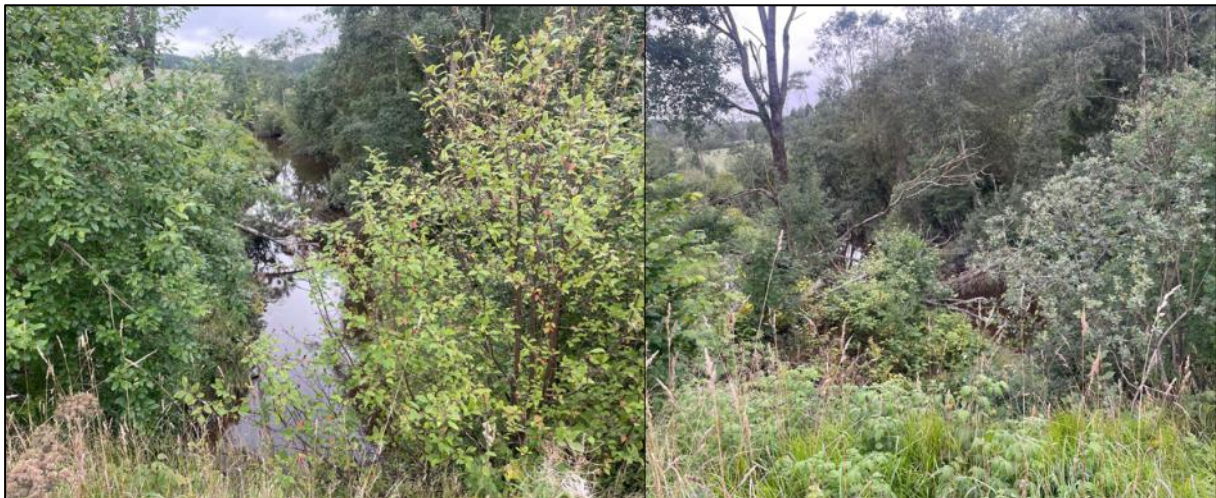
### KRITISK PUNKT 16. Vidnesveien

Kommentar fra befaring: Mye vegetasjon og vanskelig å se inn- og utløp.

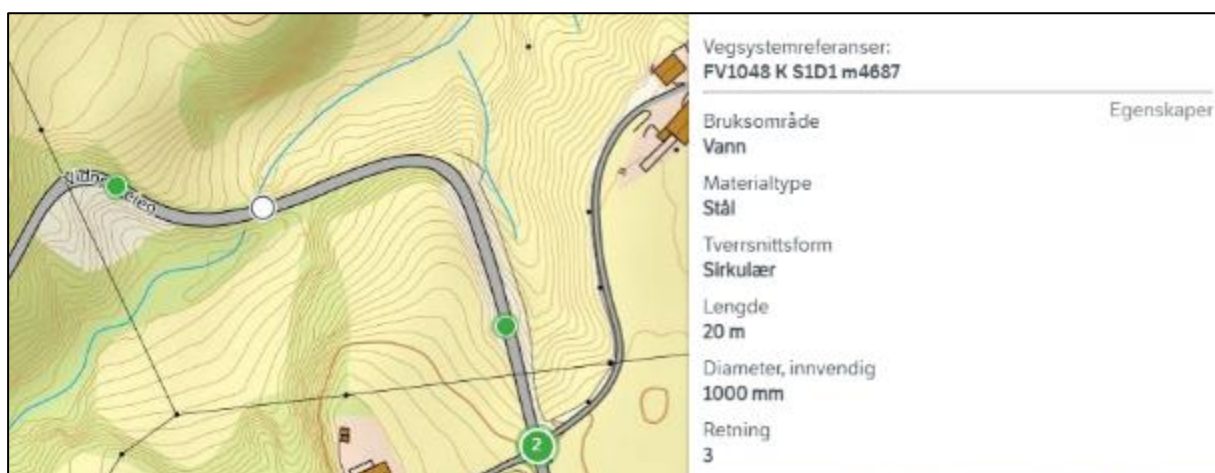
## KRITISK PUNKT 17. Vidnesveien

Kommentar fra befaring: Høy fylling. Inn- og utløp ikke inspisert. Ifølge vegkart ligger det en 20 meter lang kulvert i stål, med diameter 1000 mm her.

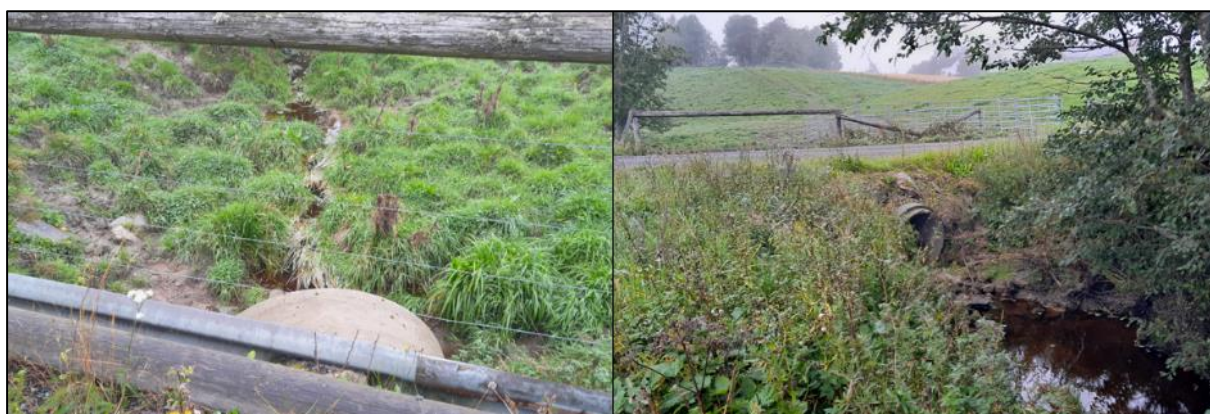
## KRITISK PUNKT 18. Tveterveien

Kommentar fra befaring: Ikke visitert pga. privat vei. Bilder oversendt av kommunen. Punktet er øverste kritiske punkt i Hoelsbekken. Det kritiske punktet kan sammenlignes med punkt 36, lite oppstrøms tilsigsareal og plassering av stikkrenne i markant søkk i jordbruksterreng. Dersom stikkrenna ikke har kapasitet, vil flomvann finne tilbake til bekkestrengen på nedstrøms side av stikkrenna.

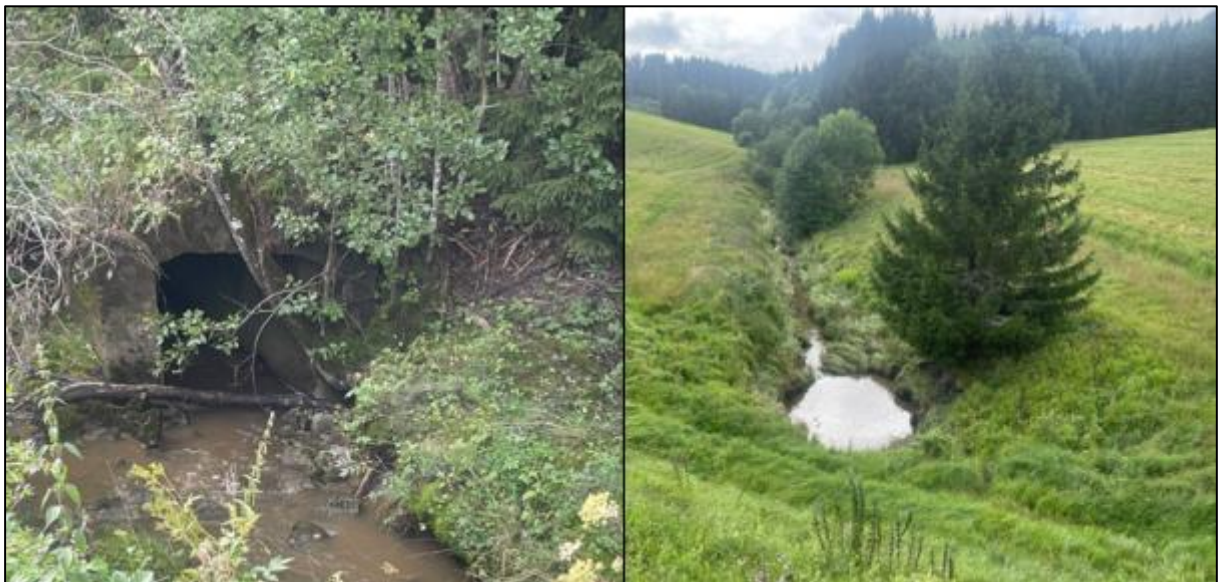
## KRITISK PUNKT 20. Lundsveien

Kommentar fra befaring: Høy fylling. Ifølge vegkart er kulvertdimensjoner 1 500 mm bredde x 2 000 mm høyde. Lengde 20 meter.

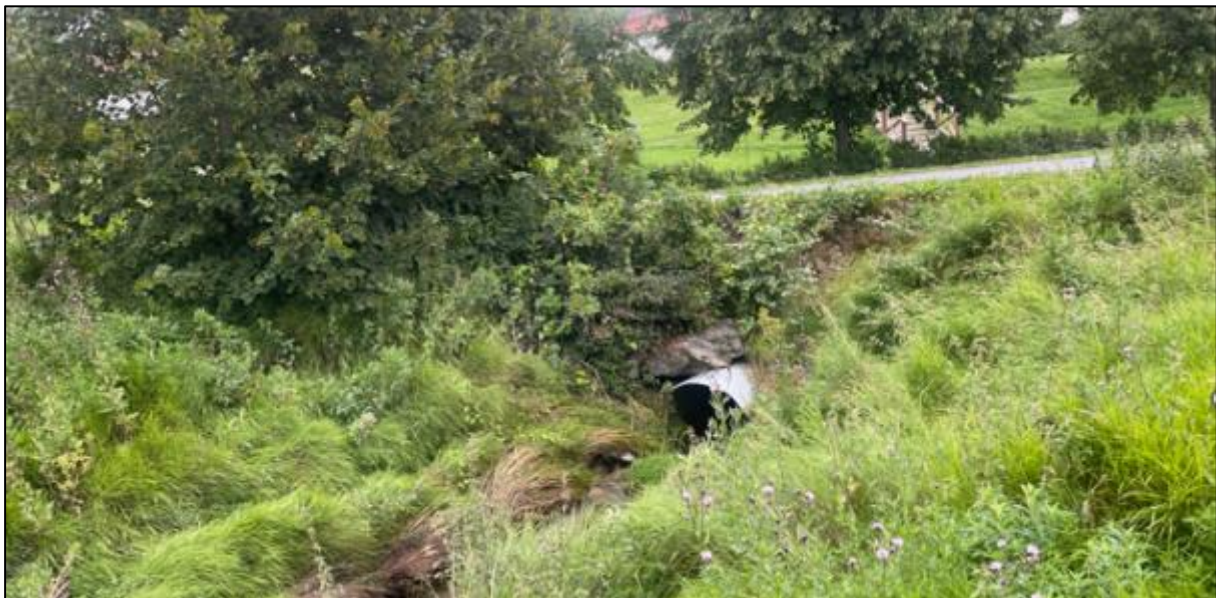
### KRITISK PUNKT 21. Gang- og sykkelvei langs Sollia

Kommentarer fra befaring: Første bilde over viser innløp kulvert, til kritisk punkt 21. Nederste bilder er oversendt av kommunen, og viser til oversvømmelser i området Sansehagen (Sollia) under ekstremværet Hans. Området ligger rett nedstrøms kritiske punkt 21 og 45 og oversvømmelsen her kommer av manglende kapasitet i kulvertene tilknyttet kritiske punkt 21 og 45.

Viser til kapittel 3.3 der vi skriver «Det anbefales å se på dette området spesifikt, ved å utføre beregninger og se på tiltak som vil bidra til å redusere sannsynligheten for skader her ved kommende flomhendelser».

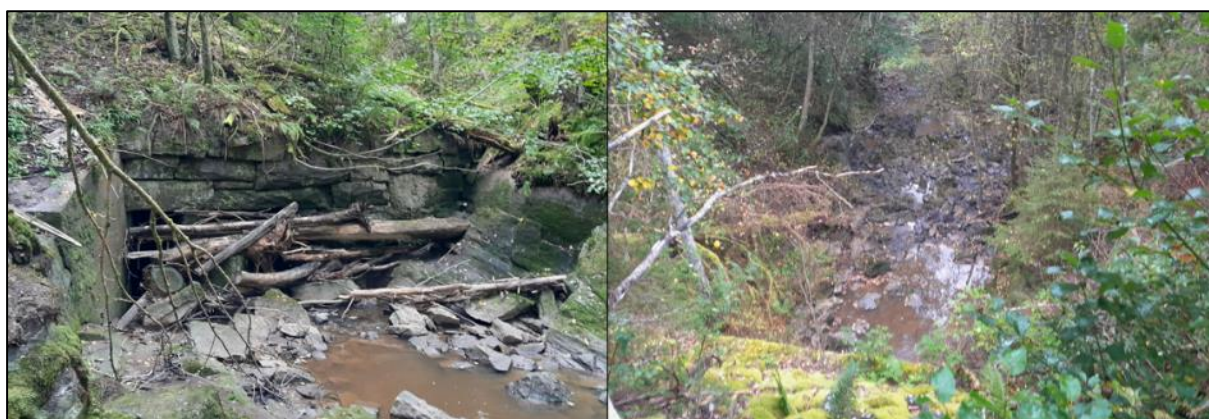
## KRITISK PUNKT 23a og b. Gamle Fylkesvei via Svinndalveien

Kommentar fra befaring: Vanskelig å stoppe på fylkesveien på grunn av mye trafikk. Høy kryssing. Vegkart viser til kulvert ø 1 600 mm, gjennom den nye Fylkesveien.

Bilder oversendt av kommunen, av kulvert under den gamle Fylkesveien (rød ring i kart over). Innløpet til kulverten under den gamle veien bør renskes for drivgods.

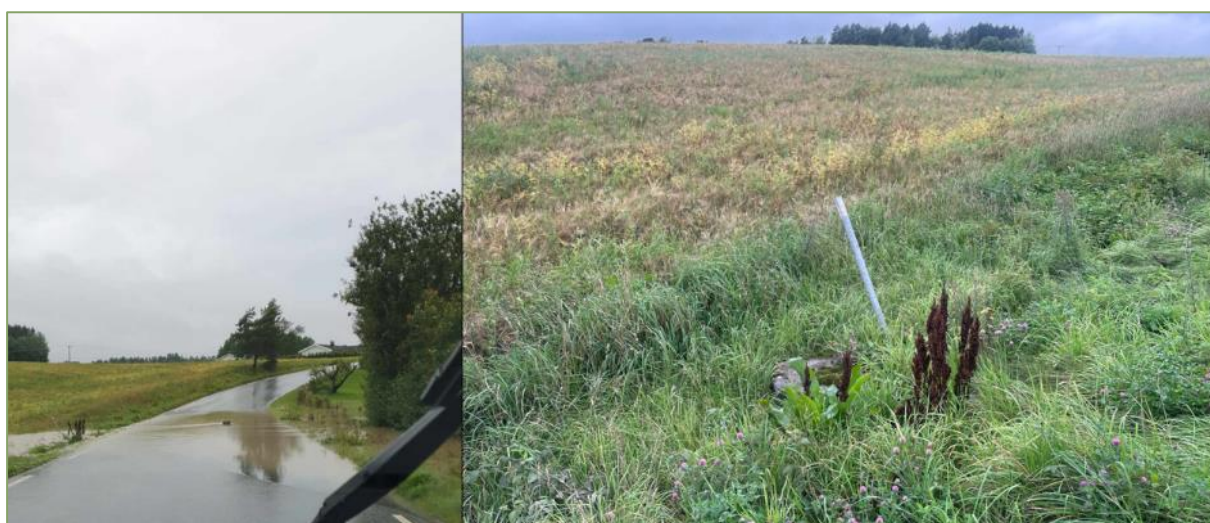
**KRITISK PUNKT 24. Vidnesveien**

Kommentar: Bildet over til venstre ble tilsendt fra privatperson og viser kulvertkryssingen under ekstremværet Hans. Vi ser at flomveien går over veien og tilbake til bekkens trase. Bildet til venstre viser plassering for utløpskum. Kum ved utløp betyr at bekken er planlagt å gå lukket videre. For at vann i flomvei (vann som renner over veien og ikke gjennom kulvert) skal finne tilbake til lukket løsning må utløpskum ha rist og tilstrekkelig kapasitet.

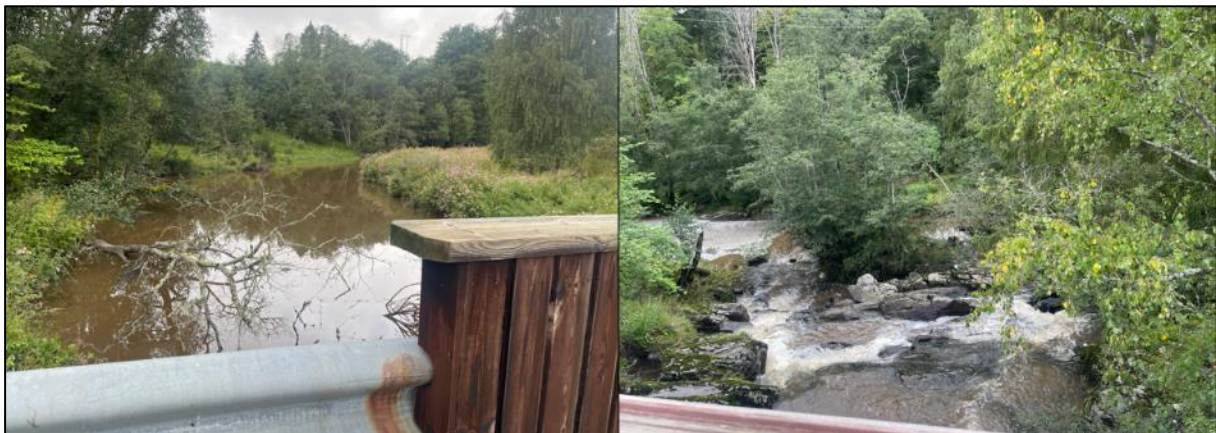
## KRITISK PUNKT 25 OG 26. Vidnesveien

Kommentar: Begge punktene er brukryssinger, i nedre del av bekk mot utløp i Glomma. Bildet er fra kritisk punkt 25. Det kan diskuteres om dette er kritiske punkt, men det er vanskelig å ta disse ut uten mer detaljert kartlegging av flomfare.

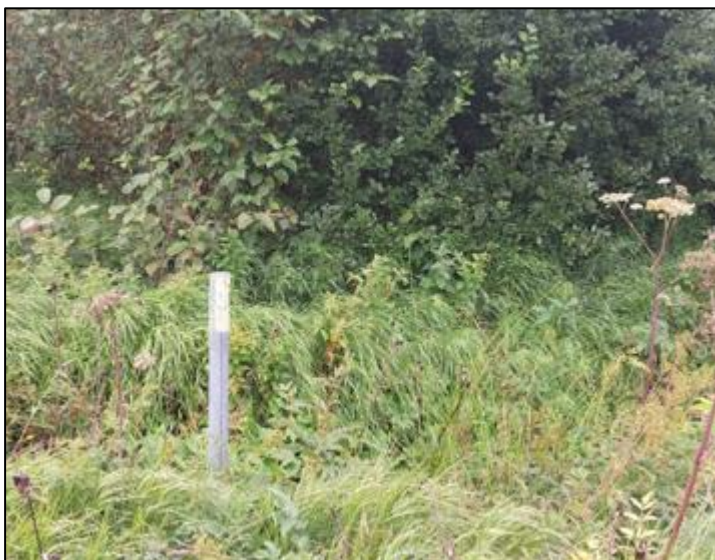
## KRITISK PUNKT 27. Langliveien

Kommentar fra befaring: Kritisk punkt i øvre del av Rødsbekken. Kum ved innløp, flomveisanalyse viser at flomvann i flomvei finner tilbake til bekkens trase på nedstrøms side av veg.

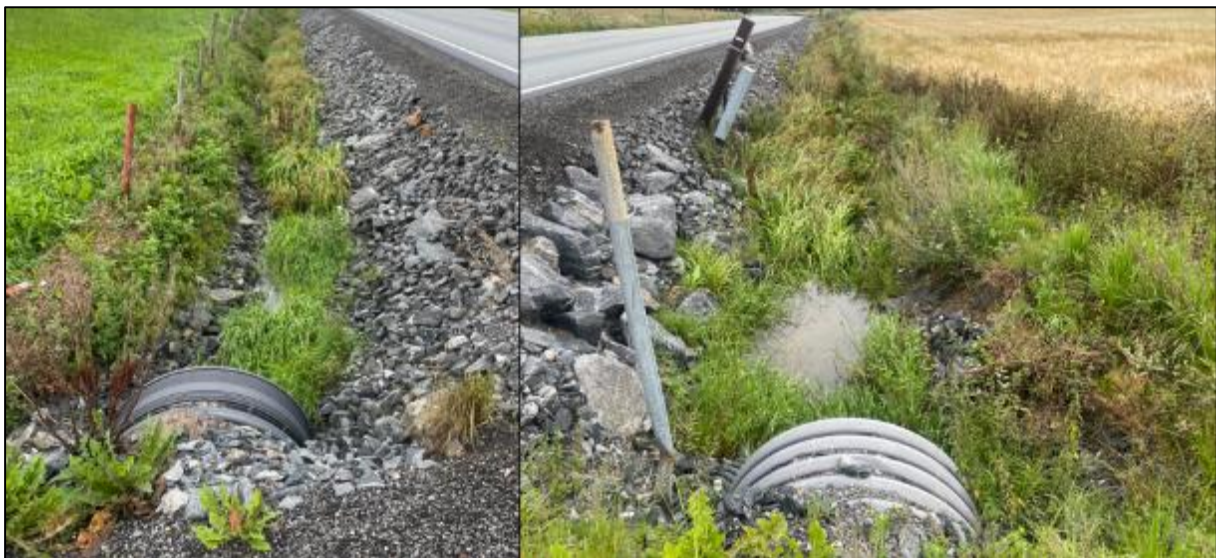
### KRITISK PUNKT 31. Askimveien

Kommentar fra befaring: Bekkeløp langs vei. Erosjon ved utløp.

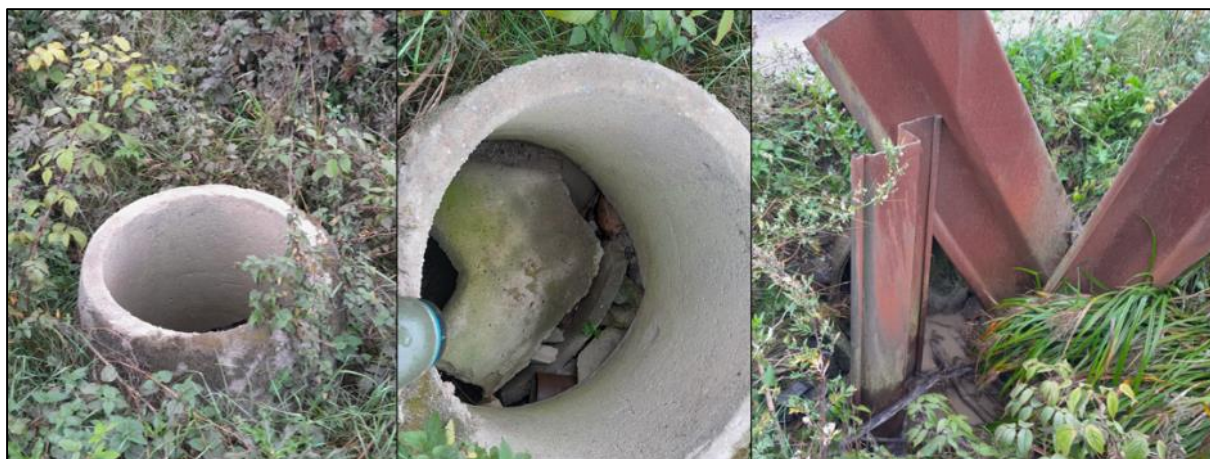
## KRITISK PUNKT 37. Stenrudveien

Kommentar fra befaring: Punktet ligger i kildeområdet til Rødsbekken, i jordbruksareal. Ikke besøkt på befaring, grunnet privat vei. Bilder tilsendt fra kommunen. Av bildene ser det ut til at det er behov for vedlikehold av kryssingen. Det anbefales å beregne flomvannføring som grunnlag for dimensjon på ny kulvert (se anbefalte tiltak, kapittel 4).

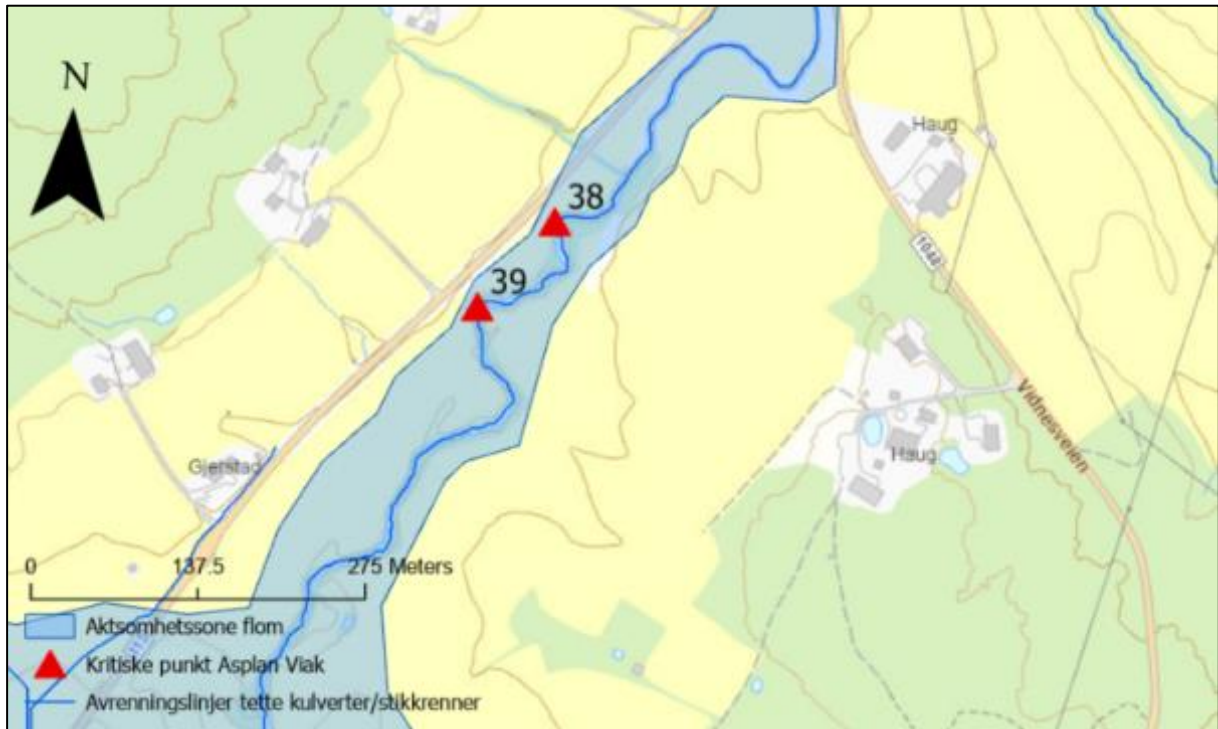
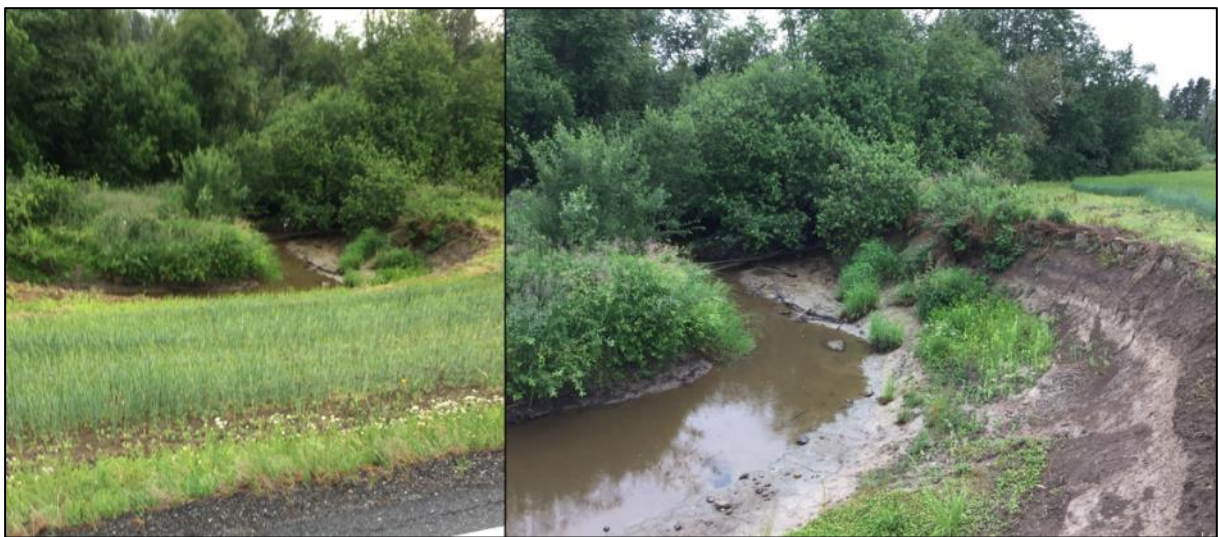
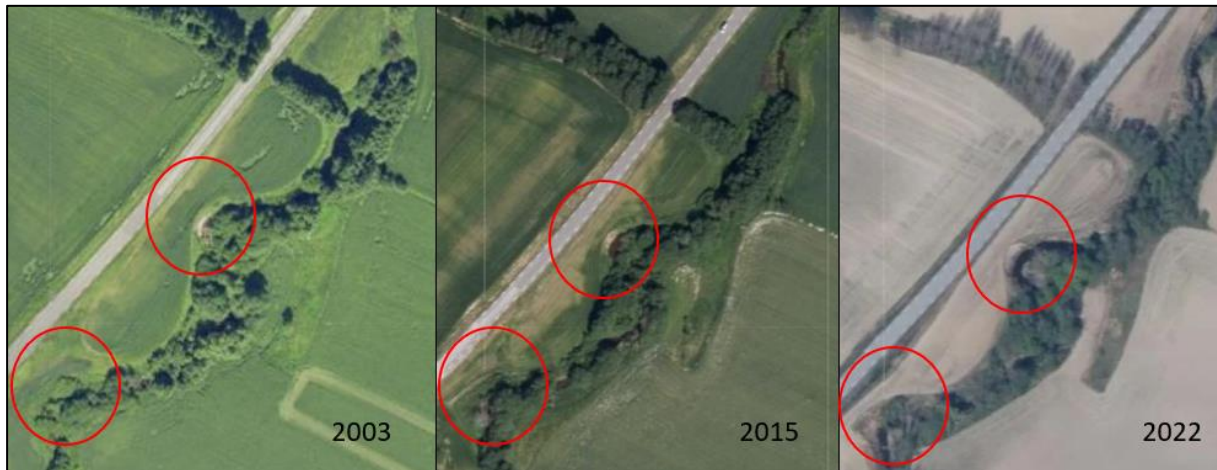
### KRITISK PUNKT 38 OG 39. Svinndalveien

Kommentar: Bilde av kritisk punkt 38, tatt av kommunen i juni 2023. Meandrerende del av Haugsbekken, i fine materialer. Tegn på erosjon i yttersving. Kommunen informerer om endinger i bekkeløpet i horisontalplanet over tid, noe som tyder på at det er aktiv erosjon her. Flyfoto tatt i 2003, 2015 og 2022 viser også tegn til erosjon (se rød ring i bilder over). Tiltak bør vurderes, når resultater fra hydraulisk modell foreligger (se kapittel 4).

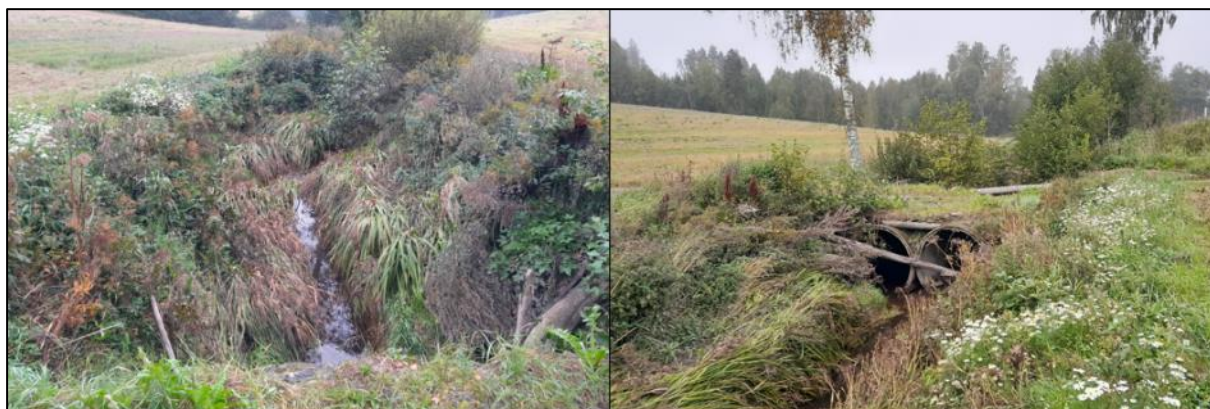
### KRITISK PUNKT 43. Stenrudveien

Kommentar: Punktet ble ikke befart. Bilder oversendt av kommunen. Problemstillinger kan være kapasitetsutfordringer og erosjon av vei og bekkekant som følge av overtopping eller stor hastighet på vannet.
